## Failure Analysis of Stator and Rotor Blades of a Gas Turbine: Case Study

This study investigates the failure mechanisms of the third-stage stator blade and fourth-stage rotor blade of a gas turbine following 720 hours of operation. The initial fracture led to extensive damage to the remaining stationary and rotating blades. To determine the probable origin of the fracture, macroscopic examination, scanning electron microscopy (SEM), and energy-dispersive X-ray spectroscopy (EDS) were employed. The presence of striations and beach marks indicated that the fracture of the third-stage stator blade was fatigue-related. EDS analysis confirmed the presence of approximately 55 at.% gold in the bright region of the fracture surface, indicating a previous repair using a gold-based brazing alloy. Examination of the fracture surface revealed a cavity approximately 100  $\mu\text{m}$  in diameter and a crack at the interface between the base metal and the brazing alloy. These features were attributed to inadequate wetting and insufficient penetration of the filler metal during the brazing process. Such defects can act as stress concentration sites, providing favorable conditions for the in

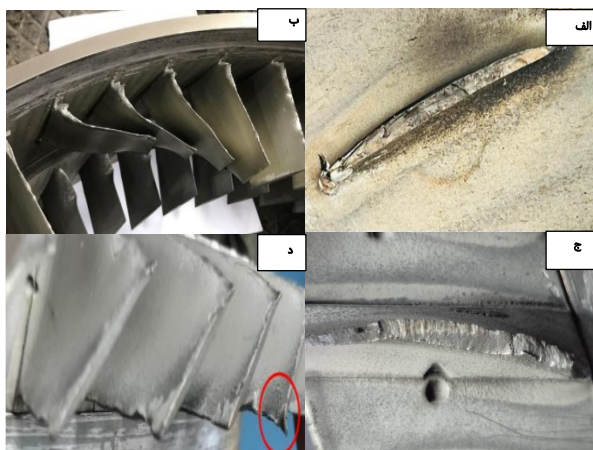
یک توربین گازی با توان ۴/۵ مگاوات پس از حدود ۷۲۰ ساعت کارکرد، به دنبال شنیده شدن صدای غیرعادی و ثبت خطای T5 (افزایش غیرعادی دمای خروجی توربین) از مدار خارج شد. در بررسی اولیه مشخص گردید که روتور کمپرسور در هنگام چرخش دستی با پره‌های استاتور تماس دارد که نشان‌دهنده وجود آسیب در بخش داغ توربین است.

پس از دمونتاژ توربین، مشخص شد چهار پره ثابت ردیف سوم به سمت ورودی کمپرسور خم شده و در نتیجه با پره‌های متحرک ردیف سوم توربین تماس یافته‌اند. همچنین، یک پره ثابت ردیف سوم در موقعیتی معادل ۱۰٪ ارتفاع پره (Span)، از سمت ریشه، دچار شکست شده بود. بر روی سطح شکست این پره، آثار آلودگی‌ها و رسوبات سطحی با منشا نامشخص مشاهده شد. علاوه بر این، پره‌های متحرک ردیف چهارم نیز به سمت ورودی کمپرسور خم شده

بودند و یکی از آن‌ها نیز در فاصله‌ای حدود ۱۰٪ ارتفاع پره (Span)، دچار شکست شده بود. همچنین، آلودگی در ناحیه خروجی نازل تمامی انژکتورها مشاهده شد. آثار تغییر رنگ نیز بر روی صفحات داخلی و خارجی لاینر محفظه احتراق مشاهده گردید که بیانگر قرارگیری این نواحی در معرض شرایط دمایی غیرعادی است. شکل ۱ نمایشی از سطح شکست پره، پره‌های خم شده ردیف سوم استاتور و پره‌های آسیب‌دیده ردیف چهارم روتور را نشان می‌دهد. به منظور تعیین مکانیسم شکست و شناسایی علت ریشه‌ای حادثه، بررسی‌های شکست‌شناسی بر روی سطوح شکست هر دو پره انجام شد.

شکل ۱. مشاهدات ماکروسکوپی از پره‌های آسیب‌دیده پس از دیمونتاژ توربین شامل: (الف) سطح شکست پره ردیف سوم استاتور، (ب) پره‌های خم شده ردیف سوم استاتور در مجاورت پره شکسته شده، (ج) سطح شکست پره ردیف چهارم روتور، و (د) پره‌های خم شده ردیف چهارم روتور در مجاورت پره شکسته شده.

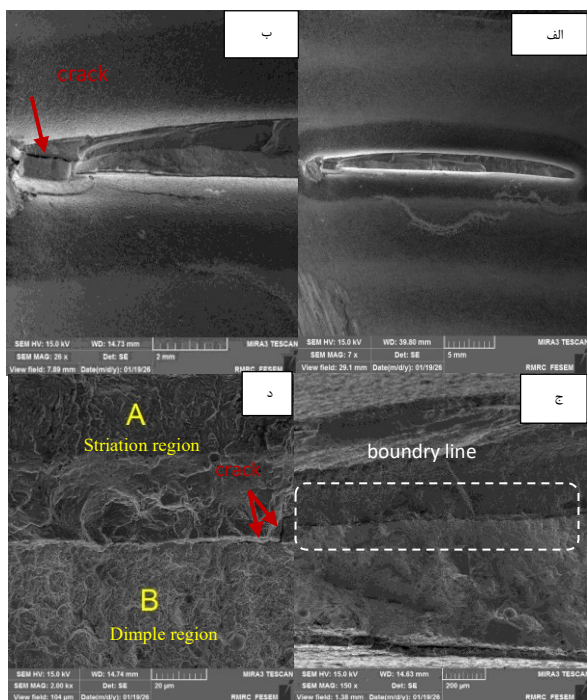
شکل ۲ سطح شکست پره و جدول نتایج آنالیز EDS ردیف سوم استاتور را نشان می‌دهد. نواحی تیره رنگ روی سطح شکست، آلودگی‌های سطحی هستند که با چشم غیر مسلح نیز قابل مشاهده هستند و در بخش مشاهدات نیز به آن پرداخته شد. جهت بررسی آلودگی‌های سطح، آنالیز EDS از سطح شکست گرفته شد. با توجه به شکل ۲، حضور عناصر S, Ca, K, Na نشان می‌دهد که سطح شکست در معرض محصولات ناشی از احتراق و سوخت قرار گرفته است. هم چنین در سطح شکست مقداری عنصر طلا مشاهده شد. جهت بررسی‌های بیشتر سطح شکست و تعیین علت شکست پره استاتور و روتور، سطح شکست با استون به روش اولتراسونیک تمیز شد. شکل ۳ تصویر کلی از سطح شکست پره استاتور را نشان می‌دهد. در شکل ۳-ب ترک در گوشه سطح شکست کاملاً مشخص

می‌باشد. هم چنین در شکل ۳-د نیز در محدوده بین ناحیه A و B نیز ترکی مشاهده می‌شود. با توجه به شکل ۳-ج و ۳-د، مرزی در سطح شکست مشاهده می‌شود که سطح شکست را به دو قسمت، تقسیم می‌کند (در شکل ۳-ج با خط چین سفید نشان داده شده است).

شکل ۳) تصویر FE-SEM الف و ب) سطح شکست پره استاتور با بزرگنمایی پایین تر ج و د) سطح شکست پره استاتور با بزرگنمایی بالاتر

Figure 3. FE-SEM images of the fracture surface of the third-stage stator blade: (a, b) low-magnification and (c, d) high-magnification.

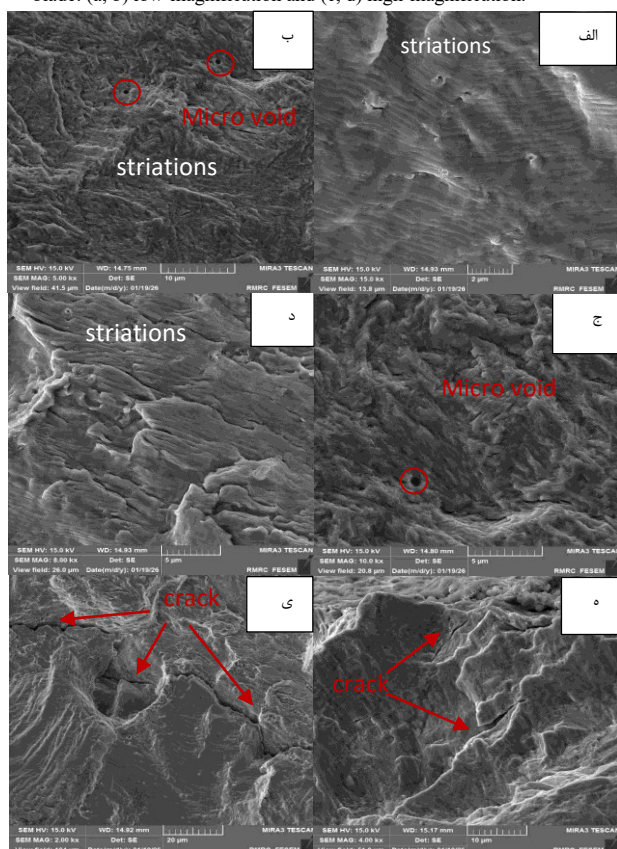
در بزرگنمایی‌های بالاتر، در دو طرف این خط مرزی در سطح شکست پره ردیف سوم استاتور، مورفولوژی‌های متفاوتی مشاهده می‌شود (شکل ۳-د). ناحیه A شامل الگوی استرایشن بوده، در حالی که ناحیه B دارای ساختارهای دیمپل است. ناحیه A که در بخش مربوط به پیشروی ترک قرار دارد و دارای الگوی استرایشن بوده، نشان‌دهنده رشد تدریجی ترک تحت بارگذاری خستگی است. در ادامه مسیر رشد ترک، ناحیه B به عنوان بخش نهایی سطح شکست مشاهده می‌شود که با مورفولوژی دیمپل مشخص شده و بیانگر شکست نرم ناشی از اضافه بار پس از کاهش سطح مقطع تحمل‌کننده بار است. این دو ناحیه در شکل ۳-د مشخص شده‌اند. مشاهده استرایشن‌ها در ناحیه A نشان‌دهنده رشد تدریجی ترک تحت بارگذاری‌های سیکلی می‌باشد. این الگوها به صورت خطوط موازی و متوالی در مسیر پیشروی ترک مشاهده می‌شوند و بیانگر مرحله انتشار ترک خستگی هستند. همچنین، ترک مشاهده شده در مجاورت مرز بین نواحی A و B، نشان‌دهنده اتصال ناحیه رشد ترک خستگی با ناحیه شکست نهایی می‌باشد. شکل ۴، استرایشن‌ها، ترک‌ها و میکروویدهای موجود در سطح شکست را در بزرگنمایی‌های مختلف نشان می‌دهد. علاوه بر استرایشن‌ها،

شکل ۴) تصویر FE-SEM سطح شکست پره استاتور با بزرگنمایی های مختلف در نواحی A (بالای خط مرزی)

Figure 4. FE-SEM images of the fracture surface of the stator blade in region A at different magnifications (above the boundary line)

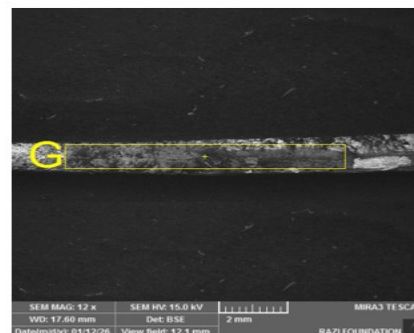
شکل ۲) نتایج آنالیز EDS ناحیه G سطح شکست پره از ردیف سوم متحرک استاتور

Figure 2. EDS analysis results of region G on the fracture surface of the third-stage stator blade.

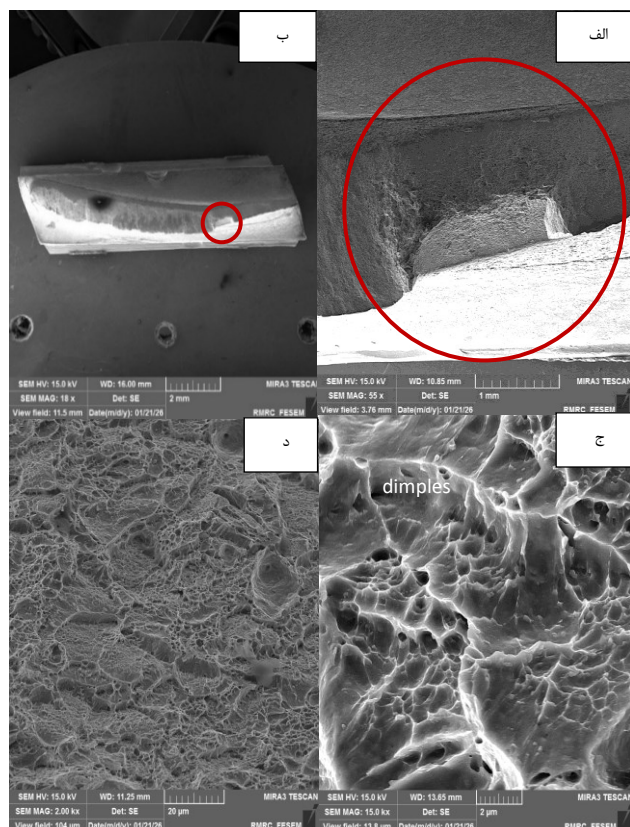
**شکل ۶** (تصویر FE-SEM الف و ب) سطح شکست پره روتور با بزرگنمایی پایین‌تر ج و د) سطح شکست پره روتور با بزرگنمایی بالاتر

**Figure 6.** FE-SEM images of the fracture surface of rotor blade: (a, b) low-magnification and (c, d) high-magnification.

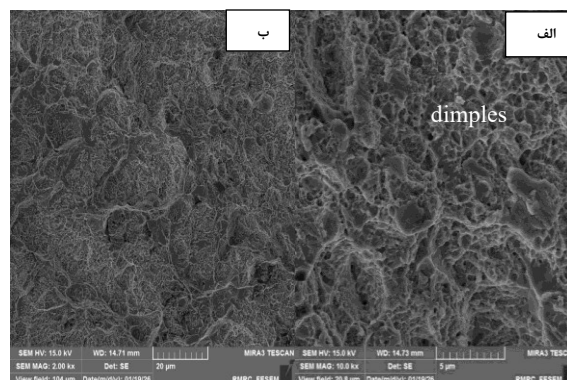
حضور میکروویدها در سطح شکست بیانگر وجود ناپیوستگی های موضعی در فرآیند شکست می باشد که می توانند در مسیر رشد ترک یا مرحله شکست نهایی نقش داشته باشند. شکل ۵ نیز مورفولوژی دیمپل های مشاهده شده در ناحیه B را نشان می دهد وجود استرایشن در ناحیه A با رشد تدریجی ترک تحت بارگذاری خستگی سازگار است، در حالی که وجود دیمپل در ناحیه B نشان دهنده شکست نرم و تغییر شکل پلاستیک موضعی پیش از شکست است. بنابراین، ناحیه A به عنوان ناحیه رشد ترک خستگی و ناحیه B به عنوان ناحیه محتمل شکست نهایی تفسیر می شود. شکل ۶ سطح شکست پره ردیف چهارم روتور را در بزرگنمایی های مختلف نشان می دهد. این ناحیه دارای مورفولوژی شکست ناشی از جدایش ناگهانی بوده و فاقد شواهدی از رشد تدریجی ترک می باشد. در بزرگنمایی های بالاتر، دیمپل ها در سطح شکست مشاهده شدند، در حالی که اثری از استرایشن ها مشاهده نشد. عدم مشاهده استرایشن ها در کنار حضور دیمپل ها و ناحیه کندی در سطح شکست، نشان می دهد که پره روتور فاقد شواهدی از رشد تدریجی ترک خستگی بوده و مورفولوژی شکست با شکست نرم ناشی از اضافه بار سازگار است. در سطح شکست روتور، یک ناحیه کندی مشاهده شد (شکل های ۶ الف و ۶ ب). با توجه به مورفولوژی این ناحیه، احتمال وقوع برخورد و اعمال بار موضعی مطرح است. با این حال، بر اساس شواهد فرکتوگرافی، تعیین محل دقیق آغاز شکست امکان پذیر نیست.

**شکل ۵** تصویر FE-SEM سطح شکست پره استاتور با بزرگنمایی‌های مختلف در نواحی B (پایین خط مرزی)

**Figure 5.** FE-SEM images of the fracture surface of the stator blade in region B at different magnifications (below the boundary line)

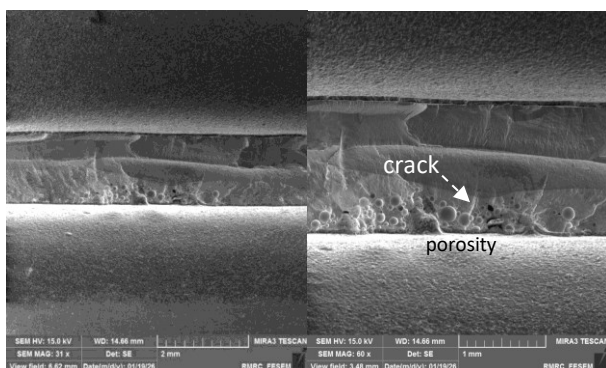
شکل ۸ نتایج آنالیز EDS ناحیه B مشخص شده در شکل (۶-د) را نشان می‌دهد. با توجه به شکل ۸، حدوداً ۵۵ درصد اتمی در نقطه مشخص شده طلا مشاهده شد. هم چنین در حد فاصل طلا و فولاد نیز ترک مشاهده شد (در شکل علامت گذاری شده است). شکل ۹ نیز تصویر FE-SEM سطح شکست پره استاتور را در بزرگنمایی‌های مختلف نشان می‌دهد. با توجه به شکل ۹ در قسمتی از ناحیه B (شکل ۹ الف و ب)، تعدادی حفرات توخالی کروی مشاهده شد.

شکل ۹) تصویر FE-SEM سطح شکست پره استاتور با بزرگنمایی‌های مختلف

Figure 9. FE-SEM images of the fracture surface of the stator blade at different magnifications.

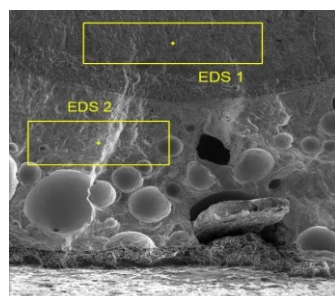
شکل ۱۰) نتایج آنالیز EDS، بالا و پایین خط مرز مانند

Figure 10. EDS analysis results of the regions above and below the boundary-like feature.

قطر برخی از این حفره‌ها نزدیک به ۲۰۰ میکرون می‌باشد. شکل ۱۰ نتایج آنالیز EDS را در بالا و پایین خط مرزی نشان می‌دهد. نتیجه آنالیز از نزدیکترین بخش به این حفرات نیز، حضور بخش زیادی طلا را نشان می‌دهد (شکل ۱۰). این درحالیست که آنالیز EDS در ناحیه B (بالتر خط مرز مانند) طلا دیتکت نشد. جهت مشخص شدن جنس ماده بریز، آنالیز EDS، در محل بریز پره و رینگ، انجام شد. شکل ۱۱ نتایج آنالیز EDS، محل بریز پره و رینگ (پشت رینگ) را نشان می‌دهد. با توجه به شکل ۱۲، پایه اصلی ماده بریز نقره و پالادیم می‌باشد.

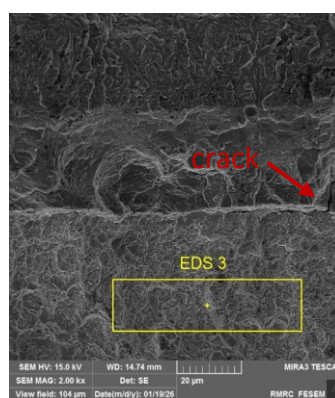
شکل ۸) نتایج آنالیز EDS، ناحیه B مشخص شده در شکل (۳-د)

Figure 8. EDS analysis results of region B indicated in Figure 3(d).

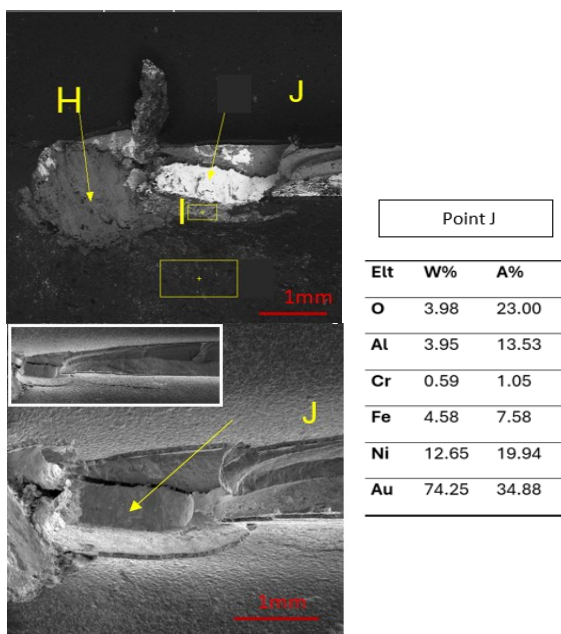
شکل ۱۳) نتیجه آنالیز EDS نقطه J قبل از اولتراسونیک

Figure 13. EDS analysis results of point J before ultrasonic cleaning.

نتیجه آنالیز EDS (شکل ۱۳) حضور ۳۵ درصد اتمی طلا را در نقطه J قبل از اولتراسونیک نشان می‌دهد. همانطور که در شکل مشخص است یک شکاف (ترک) بین ناحیه روشن (طلا) و فولاد در گوشه چپ پره مشاهده می‌شود.

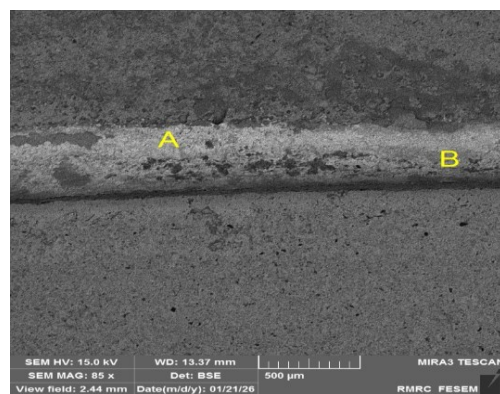
به نظر می‌رسد که برای گرفتن لقی بین پره و رینگ ( در سطح رویی رینگ) نیز از بریز استفاده شده اما با توجه به حضور پوشش، امکان آنالیز EDS ماده بریز در سطح رینگ، وجود نداشت. با توجه به اینکه جنس ماده بریز در پشت رینگ از پایه نقره بود، اما در سطح شکست پره، طلا دیتکت شد، برای اطمینان یا رد شدن از فرضیه نفوذ عناصر ماده بریز در سطح شکست، یک پره سالم در ردیف سوم استاتور انتخاب شد و در نزدیکی سطح رینگ برش داده شد. سطح برش داده مورد بررسی و آنالیز EDS قرار گرفت. شکل ۱۴ نتیجه آنالیز EDS سطح برش داده را نشان می‌دهد. حضور مقادیری از عناصر نقره و پالادیم در زیر پوشش نشان دهنده نفوذ عناصر از ماده بریز می‌باشد. نواحی سفید رنگ (E)، خاکستری و مشکی به ترتیب، نشان دهنده حضور نقره، عناصر فلز پایه و آلودگی‌ها می‌باشد. از طرفی شکل ۱۵ که line-EDS از سطح پوشش بسمت مرکز سطح برش داده را نشان می‌دهد، حاکی از پدیده نفوذ عناصر نقره و پالادیم می‌باشد. همانطور که مشاهده می‌شود، عناصر نقره و پالادیم از مرز پوشش به بعد (نقطه ۲)، کاهش پیدا می‌کند این درحالیست که عناصر ماده پایه (مانند آهن) افزایش پیدا می‌کند. درواقع حضور این عناصر نشان داده ماده ای که جهت بریز برای گرفتن لقی بین پره و رینگ استفاده شده نیز از پایه نقره می‌باشد. بنابراین حضور طلا مرتبط به بریز رینگ و پره نمی‌باشد. بر اساس مشاهدات، به نظر می‌رسد، پره استاتور قبلاً دچار آسیب یا ترک شده و سپس با استفاده از بریز رینگ مبتنی بر طلا تعمیر شده است. این شواهد نشان می‌دهند که تعمیر بریز از نظر متالورژیکی دارای

شکل ۱۱) نتایج آنالیز EDS، محل بریز پره و رینگ

Figure 11. EDS analysis results of the blade braze joint region and the ring.

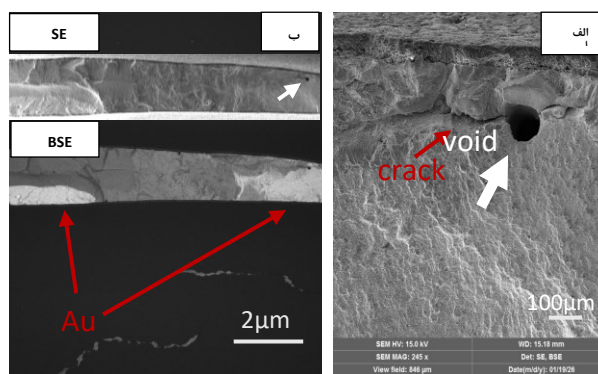
شکل ۱۲، حضور طلا نواحی روشن در تصویر میکروسکوپ الکترونی برگشتی سطح شکست نشان می‌دهد. طلا در ناحیه حضور حفرات و هم چنین در گوشه سمت راست پره در تصویر BSE با رنگ روشن‌تر دیده می‌شود. هم چنین یک حفره با قطری حدود ۱۰۰ میکرون و ترکی که از بین این حفره عبور کرده، در حد فاصل بین طلا و فولاد دیده می‌شود. این گونه حفرات سبب تمرکز تنش شده و معمولاً بعنوان محل مستعد برای شروع ترک شناخته می‌شود.

شکل ۱۲) الف) حضور حفره ب) حضور طلا در سطح شکست پره استاتور

figure 12. (a) Presence of a void; (b) Presence of Au on the fracture surface of the stator blade.

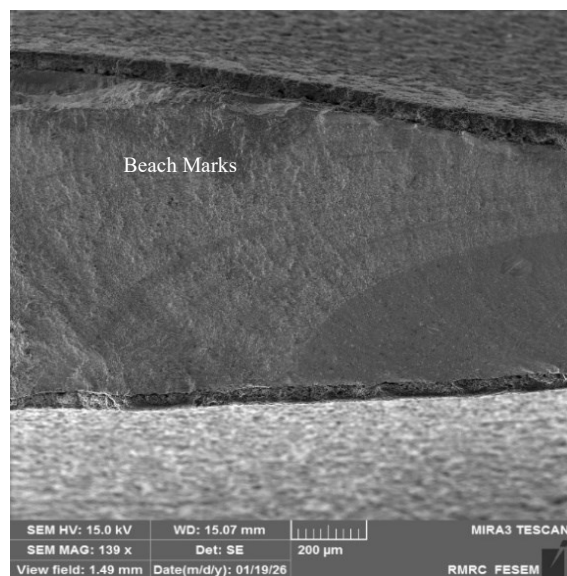
در شکل ۱۶ نیز در گوشه سمت راست پره، نشانه‌های از حضور خطوط ساحلی که نشان دهنده خستگی می‌باشد، مشاهده می‌شود.

شکل ۱۶) حضور خطوط ساحلی در سطح شکست پره ردیف سوم استاتور

Figure 16. Beach marks on the fracture surface of the third-stage stator blade.
