## بررسی مکانیزم‌های خرابی در ورق‌های آلومینیومی ترک‌دار ترمیم‌شده با وصله‌های کامپوزیتی به روش آکوستیک امیشن

## Investigation of failure mechanisms of notched aluminum plates repaired with composite patches using acoustic emission method

M. M. Mousavi Nasab, H. Fotouhi, R. Mohammadi, M. Ahmadi Najafabadi, H. Hosseini Toudeshky, Investigation of failure mechanisms of notched aluminum plates repaired with composite patches using acoustic emission method, *Modares Mechanical Engineering*, Vol. 17, No. 8, pp. 406-412, 2017 (in Persian)

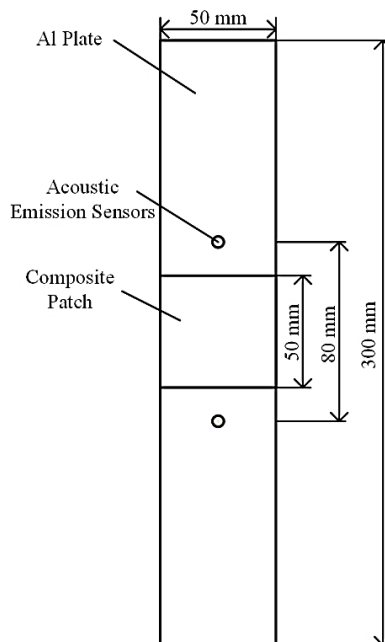
Fig. 1 Dimensions of aluminum plate and composite patch with location of acoustic emission sensors

شکل 1 ابعاد نمونه آلومینیومی و وصله کامپوزیتی به همراه محل نصب سنسورها

پس از آماده‌سازی سطح ورق آلومینیومی، وصله‌های کامپوزیتی، بوسیله چسب بر روی سطح ورق آلومینیومی از یک طرف چسبانده شدند. به منظور ترمیم از سه نوع وصله کامپوزیتی متفاوت با تعداد لایه‌چینی 4، 8 و 12 استفاده شد. جدول 1 مشخصات نمونه‌ها و تعداد لایه‌چینی را نشان می‌دهد. سپس تست کشش روی نمونه‌های ساخته شده انجام شد. در حین تست کشش، سنسورهای آکوستیک امیشن نیز روی سطح ورق برای ثبت داده‌های آکوستیکی چسبانده شدند. "شکل 1" ابعاد نمونه آلومینیومی و وصله کامپوزیتی را به همراه محل‌های نصب سنسورها نشان می‌دهد.

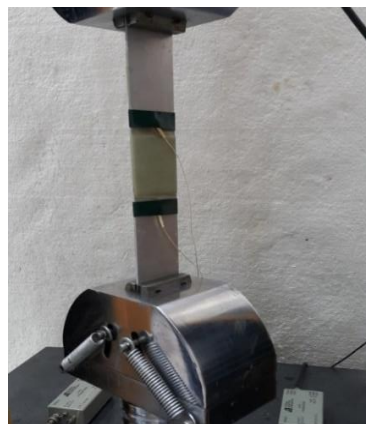
Fig. 2 Tensile test of reinforced specimen with composite patch

شکل 2 آزمون کشش نمونه‌ی ترمیم شده با وصله‌ی کامپوزیتی

نمونه‌های آزمایش توسط دستگاه تست کشش، تحت بارگذاری کششی قرار گرفتند. کلیه آزمایش‌ها در دمای 24°C و با سرعت پیشروی ثابت 2mm/min انجام شدند. لودسل<sup>9</sup> مورد استفاده برای انجام این آزمایش‌ها دارای ظرفیت 5 تن می‌باشد. با انجام تست کشش، نمودار نیرو - جابجایی هر نمونه به دست آمد. به منظور ثبت سیگنال‌های آکوستیک امیشن در حین آزمایش، دو سنسور به فاصله 40mm از مرکز نمونه که همان مکان ترک است، قرار داده شد. هدف از این نوع چیدمان، ثبت کلیه سیگنال‌های آکوستیک امیشن مربوط به ناحیه خرابی و مکانیزم‌های خرابی می‌باشد. استفاده از دو سنسور آکوستیک امیشن، این اجازه را به کاربر می‌دهد که سیگنال‌های آکوستیک امیشن تولید شده در خارج از ناحیه خرابی، همچون سیگنال‌های مربوط به اصطکاک بین اجزای ماشین‌آلات آزمایش و سایر نویزهای ایجاد شده در حین آزمایش را به سادگی حذف نماید. محدوده فرکانسی 20-3000 kHz و نرخ داده برداری 1Ms<sup>10</sup> در نظر گرفته شد. "شکل 2" تصویری از آزمون استاتیکی نمونه‌ها را نشان می‌دهد.

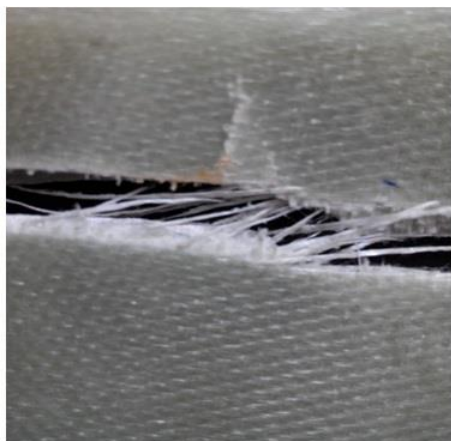
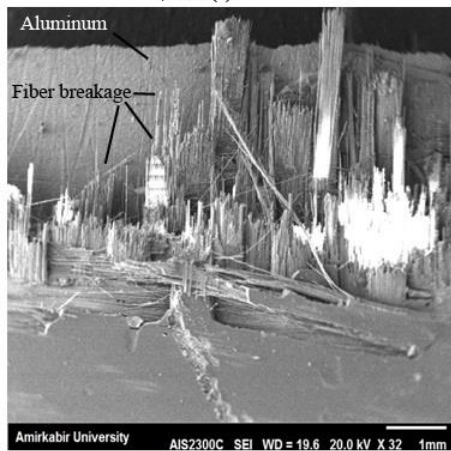
Fig. 4 Fiber breakage of composite patch for C specimen, a) Digital camera, b) SEM

شکل 4 شکستگی الیاف وصله کامپوزیتی در نمونه‌ی C، الف) دوربین دیجیتال، ب) میکروسکوپ الکترونی روبشی

در حالت ترمیم با وصله‌ی 4 لایه ابتدا خرابی در حوزه ترک با شکست ماتریس و به دنبال آن شکست الیاف شروع شده و از آنجایی که وصله کامپوزیتی 4 لایه مقاومت چندانی در برابر نیروهای زیاد ندارد، بنابراین این خرابی در راستای ترک موجود در صفحه آلومینیوم در داخل کامپوزیت ادامه پیدا کرده و در راستای ترک، شکست الیاف خواهیم داشت، قبل از این که جدایش بین وصله کامپوزیتی و ورق آلومینیومی سبب خرابی نمونه شود. در این نمونه به علت کم بودن ضخامت وصله، ممان خمشی ناشی از جابجایی تار خنثی و تمرکز تنش ناشی از شیب زیاد در دو انتهای وصله کم بوده و بنابراین جدایش وصله از ورق مکانیزم خرابی نمونه به شمار نمی‌آید. مقدار نیروی ماکزیمم برای شکست نمونه ترمیم شده با وصله 4 لایه 39000 N می‌باشد. همچنین کرنش شکست نمونه C بیشتر از نمونه‌های دیگر است. "شکل 4" تصویری از خرابی مربوط به شکست الیاف‌های وصله کامپوزیتی را در راستای ترک موجود در ورق آلومینیومی نشان می‌دهد.

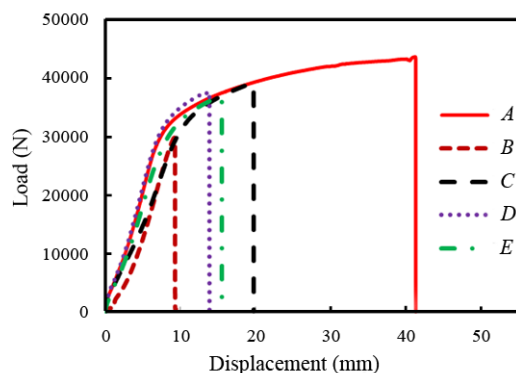
Fig. 3 Load – displacement curves of specimens

شکل 3 نمودار نیرو-جابجایی ورق آلومینیومی نمونه‌های آزمایش

"شکل 3" نمودار نیرو-جابجایی ورق آلومینیومی را در حالت سالم، ترمیم

نشده و ترمیم شده با وصله‌های 4، 8 و 12 لایه نشان می‌دهد. همان‌طور که مشاهده می‌شود، با افزایش تعداد لایه‌چینی و به دنبال آن افزایش ضخامت وصله، استحکام نمونه کاهش می‌یابد. وجود ممان خمشی در قطعه ناشی از جابجایی تار خنثی با افزایش تعداد لایه‌چینی، سبب شده است که مکانیزم‌های خرابی با نرخ رشد بیشتری اتفاق افتاده و شکست نهایی زودتر انجام شود. یعنی با افزایش تعداد لایه‌چینی، شکست نهایی در نیروهای کمتری اتفاق افتاده و بنابراین استحکام نمونه کاهش می‌یابد. همچنین افزایش تعداد لایه‌چینی وصله‌ها، کاهش کرنش شکست مشاهده می‌شود. بنابراین وصله 4 لایه نسبت به وصله‌های 8 و 12 لایه، برای تعمیر ورق‌های آلومینیومی با ضخامت 1.8mm مناسب می‌باشند. در جدول 2 مقادیر ماکزیمم نیرو برای هر یک از نمونه‌ها نشان داده شده است.

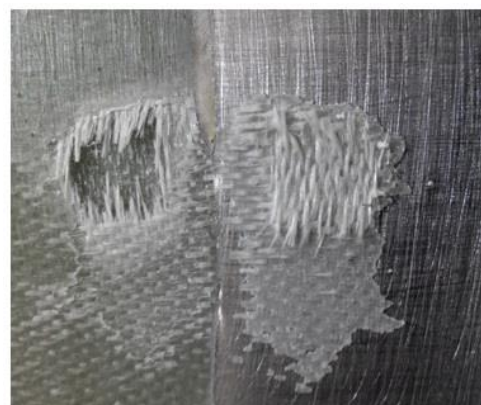
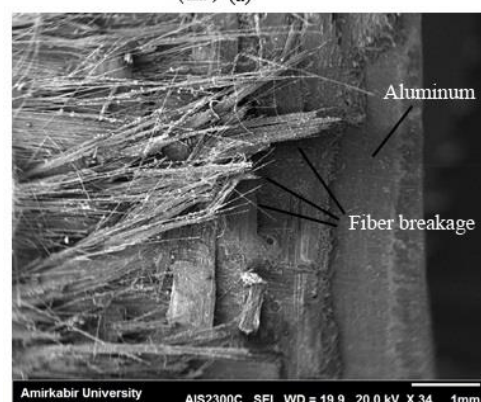
**Fig. 5** Failure mechanisms of D specimen, a) Digital camera, b) SEM  
 شکل 5 مکانیزم‌های خرابی در نمونه D، (الف) دوربین دیجیتال، (ب) میکروسکوپ الکترونی روبشی

نمونه را نشان می‌دهد. همان‌طور که در "شکل 5" نشان داده شده است قسمتی از وصله بر روی ورق آلومینیومی چسبیده شده و بقیه به صورت کامل از سطح آلومینیوم جدا شده است. در این نمونه شکستگی الیاف، شکستگی ماتریس و جدایش وصله از ورق را داریم.

در ابتدای آزمایش که مقدار نیروی بارگذاری کم است، خرابی ابتدا در اطراف ترک ایجاد شده، با ترک و شکست در ماتریس شروع می‌شود. با افزایش نیروی بارگذاری این خرابی به لایه‌های داخل کامپوزیت 8 لایه نفوذ کرده و سبب شکست الیاف و جدایش الیاف از ماتریس در لایه‌های اولیه وصله کامپوزیتی در حوزه ترک می‌شود. با افزایش نیروی بارگذاری، وجود ممان خمشی ناشی از افزایش ضخامت وصله از 4 به 8 لایه از یک طرف و همچنین وجود تمرکز تنش به علت وجود شیب زیاد در دو انتهای وصله 8 لایه‌ای که به ورق آلومینیومی چسبیده شده است، از طرف دیگر، سبب می‌شود که جدایش بین وصله کامپوزیتی و ورق آلومینیومی در لبه‌ها و اطراف وصله اتفاق بیفتد. با جدایش بین وصله و ورق، تحمل وصله کاهش یافته و دیگر خرابی ناشی از شکست الیاف در اطراف ترک نخواهیم داشت. بنابراین در نمونه ترمیم شده با وصله 8 لایه، ابتدا خرابی در حوزه ترک اولیه با شکست ماتریس و به دنبال آن شکست الیاف و جدایش الیاف از ماتریس در لایه‌های اولیه وصله شروع شده و با افزایش نیروی بارگذاری به علت وجود ممان خمشی ناشی از افزایش ضخامت وصله، جدایش بین وصله کامپوزیتی و ورق آلومینیومی در لبه و اطراف وصله ایجاد شده و سبب شکست نمونه می‌شود. بنابراین فصل مشترک خرابی در اطراف وصله، بین وصله و ورق بوده و در مرکز وصله، بین الیاف و ماتریس می‌باشد. "شکل 5" سطح شکست این

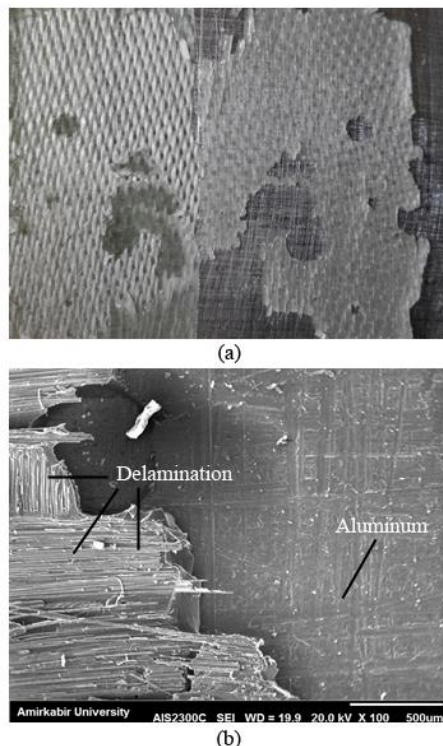
Fig. 6 Failure mechanisms of E specimen, a) Digital camera, b) SEM

شکل 6 مکانیزم‌های خرابی در نمونه E، الف) دوربین دیجیتال، ب) میکروسکوپ الکترونی روبشی

ماکزیمم نیروی قابل تحمل توسط این وصله 36800 N می‌باشد. در "شکل 6" نحوه جدا شدن وصله از آلومینیوم را نشان داده شده است. در این نمونه شکستگی الیاف خیلی کم بوده و مکانیزم‌های خرابی از جمله جدایش ماتریس از الیاف و جدایش بین وصله و ورق قابل مشاهده است.

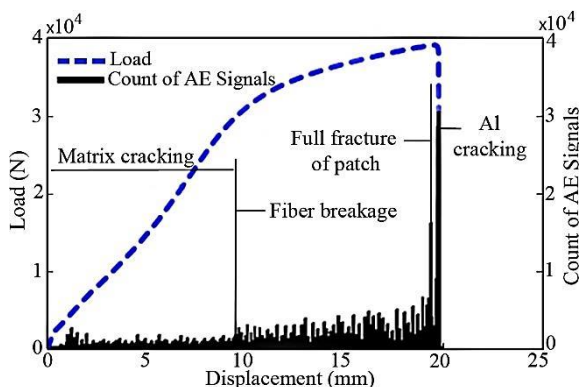
Fig. 8 Load-count-displacement of C specimen

شکل 8 نمودار نیرو-کانت-جابه‌جایی ورق آلومینیومی ترمیم شده با وصله 4 لایه

افزایش نیرو، شکست الیاف آغاز شده که با افزایش کانت در نمودار کانت-جابه‌جایی همراه است. در انتهای آزمایش نیز به دلیل رشد ترک در آلومینیوم افزایش ناگهانی تعداد کانت‌ها را خواهیم داشت.

"شکل 8" نمودار نیرو-کانت-جابه‌جایی را برای نمونه C نشان می‌دهد. همان‌طور که بحث شد در حالت ترمیم ورق آلومینیومی ضخیم با وصله 4 لایه، ابتدا ترک‌خوردگی در ماتریس ایجاد شده و به علت استحکام کم وصله 4 لایه در برابر نیروی وارده، شکست الیاف در حوزه ترک اولیه شروع شده و به تدریج در راستای ترک ادامه یافته تا این که وصله به طور کامل خراب شده و به دو قسمت تقسیم می‌شود. با توجه به "شکل 8" در ابتدای آزمایش به علت ترک‌خوردگی و شکست اکسیدهای تشکیل شده در سطح آلومینیوم، افزایش کانت در نمودار کانت-جابه‌جایی خواهیم داشت. با ادامه بارگذاری و

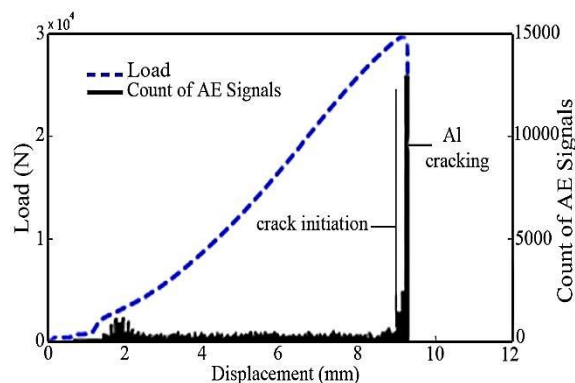
Fig. 7 Load-count-displacement of B specimen

شکل 7 نمودار نیرو-کانت-جابه‌جایی ورق آلومینیومی ضخیم ترمیم نشده

"شکل 7" نمودار نیرو-کانت-جابجایی مربوط به ورق آلومینیومی ترمیم نشده را نشان می‌دهد. همان‌طور که از نمودار کانت-جابجایی

مشخص است در انتهای تست کشش نمونه به علت شروع و رشد ترک در ورق آلومینیومی، مقدار کانت یا تعداد ضرب آهنگ‌های سیگنال‌ها به طور ناگهانی افزایش یافته است. افزایش مقدار کانت و انرژی در ابتدای آزمایش نیز مربوط به ترک‌خوردگی و شکست اکسیدهای تشکیل شده در سطح آلومینیوم می‌باشد.

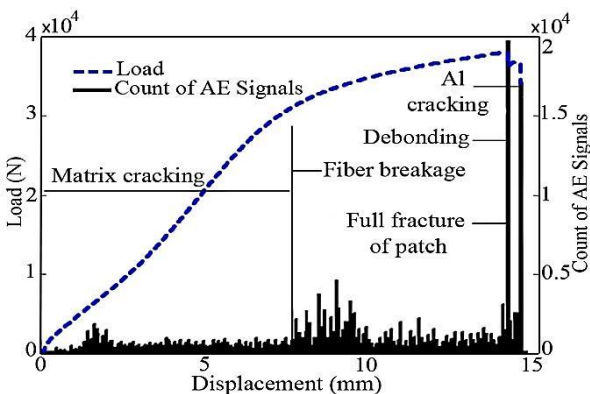
Fig. 9 Load-count-displacement of D specimen

شکل 9 نمودار نیرو-کانت-جابه‌جایی ورق آلومینیومی ترمیم شده با وصله 8 لایه

"شکل 9" نمودار نیرو-کانت-جابه‌جایی را برای نمونه D نشان می‌دهد. همان‌طور که بحث شد در حالت ترمیم ورق آلومینیومی ضخیم با وصله 8 لایه، ابتدا خرابی در حوزه نوک ترک با شکست ماتریس و به دنبال آن شکست الیاف شروع می‌شود، ولی به علت استحکام زیاد وصله‌ی 8 لایه نسبت به 4 لایه دیگر شکست الیاف نخواهیم داشت، بلکه جدایش بین وصله‌ی کامپوزیتی و ورق آلومینیومی سبب خرابی و شکست نمونه می‌شود. با توجه به "شکل 9" در ابتدای آزمایش به علت ترک‌خوردگی و شکست اکسیدهای تشکیل شده در سطح آلومینیوم، افزایش کانت در نمودار کانت-جابه‌جایی خواهیم داشت. با ادامه بارگذاری و افزایش نیرو، شکست الیاف آغاز شده که با افزایش کانت در نمودار کانت-جابه‌جایی همراه است. جدایش وصله از ورق نیز به صورت افزایش ناگهانی کانت مشاهده می‌شود. در انتهای آزمایش نیز به دلیل رشد ترک در آلومینیوم افزایش ناگهانی تعداد کانت‌ها را خواهیم داشت.

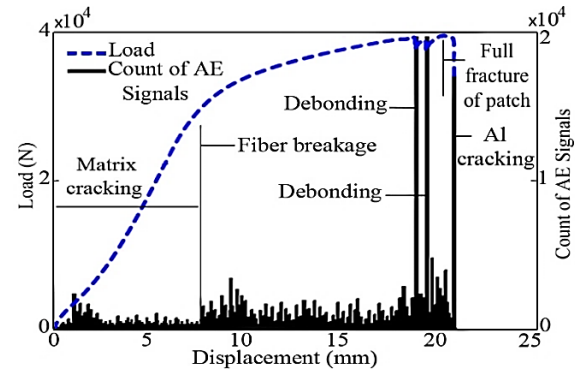
Fig. 10 Load- count-displacement of E specimen

شکل 10 نمودار نیرو- کانت- جابه‌جایی ورق آلومینیومی ترمیم شده با وصله 12 لایه

"شکل 10" نیز نمودار نیرو-کانت-جابه‌جایی را برای نمونه E نشان می‌دهد. همان‌طور که گفته شد مکانیزم خرابی ایجاد شده در حالت ترمیم با وصله کامپوزیتی 12 لایه شبیه ترمیم با وصله 8 لایه است با این تفاوت که مقدار شکست الیاف کمتر بوده و جدایش بین وصله و ورق زودتر شروع

می‌شود. با توجه به "شکل 10" مکانیزم‌های خرابی ایجاد شده شبیه ترمیم با وصله 8 لایه است با این تفاوت که جدایش بین وصله و ورق بیشتر بوده و زودتر شروع می‌شود.
