## بررسی مکانیزم‌های خرابی در ورق‌های آلومینیومی ترک‌دار ترمیم‌شده با وصله‌های کامپوزیتی به روش آکوستیک امیشن

## Investigation of failure mechanisms of notched aluminum plates repaired with composite patches using acoustic emission method

M. M. Mousavi Nasab, H. Fotouhi, R. Mohammadi, M. Ahmadi Najafabadi, H. Hosseini Toudeshky, Investigation of failure mechanisms of notched aluminum plates repaired with composite patches using acoustic emission method, *Modares Mechanical Engineering*, Vol. 17, No. 8, pp. 406-412, 2017 (in Persian)

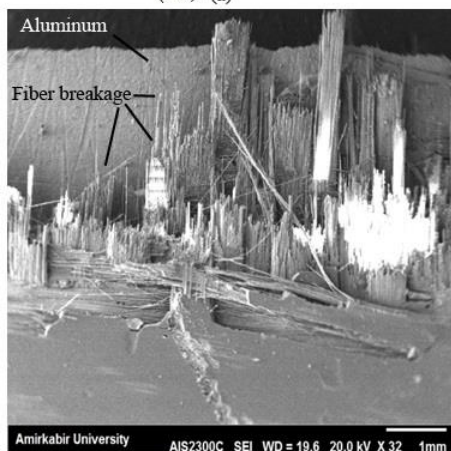
Fig. 4 Fiber breakage of composite patch for C specimen, a) Digital camera, b) SEM

شکل 4 شکستگی الیاف وصله کامپوزیتی در نمونه‌ی C، الف) دوربین دیجیتال، ب)

میکروسکوپ الکترونی روبشی

در حالت ترمیم با وصله‌ی 4 لایه ابتدا خرابی در حوزه ترک با شکست ماتریس و به دنبال آن شکست الیاف شروع شده و از آنجایی که وصله کامپوزیتی 4 لایه مقاومت چندانی در برابر نیروهای زیاد ندارد، بنابراین این خرابی در راستای ترک موجود در صفحه آلومینیوم در داخل کامپوزیت ادامه پیدا کرده و در راستای ترک، شکست الیاف خواهیم داشت، قبل از این که جدایش بین وصله کامپوزیتی و ورق آلومینیومی سبب خرابی نمونه شود. در این نمونه به علت کم بودن ضخامت وصله، ممان خمشی ناشی از جابجایی تار خنثی و تمرکز تنش ناشی از شیب زیاد در دو انتهای وصله کم بوده و بنابراین جدایش وصله از ورق مکانیزم خرابی نمونه به شمار نمی‌آید. مقدار نیروی ماکزیمم برای شکست نمونه ترمیم شده با وصله 4 لایه 39000 N می‌باشد. همچنین کرنش شکست نمونه C بیشتر از نمونه‌های دیگر است. شکل 4" تصویری از خرابی مربوط به شکست الیاف‌های وصله کامپوزیتی را در راستای ترک موجود در ورق آلومینیومی نشان می‌دهد.

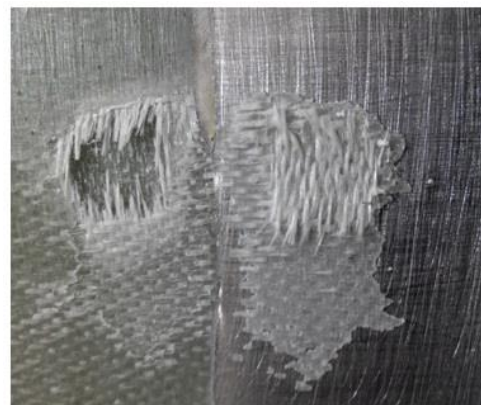
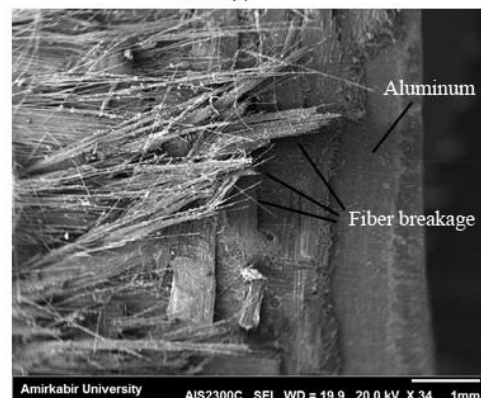
Fig. 5 Failure mechanisms of D specimen, a) Digital camera, b) SEM

شکل 5 مکانیزم‌های خرابی در نمونه D، (الف) دوربین دیجیتال، (ب) میکروسکوپ الکترونی روبشی

نمونه را نشان می‌دهد. همان‌طور که در "شکل 5" نشان داده شده است قسمتی از وصله بر روی ورق آلومینیومی چسبیده شده و بقیه به صورت کامل از سطح آلومینیوم جدا شده است. در این نمونه شکستگی الیاف، شکستگی ماتریس و جدایش وصله از ورق را داریم.

بنابراین فصل مشترک خرابی در اطراف وصله، بین وصله و ورق بوده و در مرکز وصله، بین الیاف و ماتریس می‌باشد. "شکل 5" سطح شکست این

در ابتدای آزمایش که مقدار نیروی بارگذاری کم است، خرابی ابتدا در اطراف ترک ایجاد شده، با ترک و شکست در ماتریس شروع می‌شود. با افزایش نیروی بارگذاری این خرابی به لایه‌های داخل کامپوزیت 8 لایه نفوذ کرده و سبب شکست الیاف و جدایش الیاف از ماتریس در لایه‌های اولیه وصله‌ی کامپوزیتی در حوزه ترک می‌شود. با افزایش نیروی بارگذاری، وجود ممان خمشی ناشی از افزایش ضخامت وصله از 4 به 8 لایه از یک طرف و همچنین وجود تمرکز تنش به علت وجود شیب زیاد در دو انتهای وصله 8 لایه‌ای که به ورق آلومینیومی چسبیده شده است، از طرف دیگر، سبب می‌شود که جدایش بین وصله‌ی کامپوزیتی و ورق آلومینیومی در لبه‌ها و اطراف وصله اتفاق بیفتد. با جدایش بین وصله و ورق، تحمل وصله کاهش یافته و دیگر خرابی ناشی از شکست الیاف در اطراف ترک نخواهیم داشت. بنابراین در نمونه ترمیم شده با وصله 8 لایه، ابتدا خرابی در حوزه ترک اولیه با شکست ماتریس و به دنبال آن شکست الیاف و جدایش الیاف از ماتریس در لایه‌های اولیه وصله شروع شده و با افزایش نیروی بارگذاری به علت وجود ممان خمشی ناشی از افزایش ضخامت وصله، جدایش بین وصله‌ی کامپوزیتی و ورق آلومینیومی در لبه و اطراف وصله ایجاد شده و سبب شکست نمونه می‌شود. بنابراین فصل مشترک خرابی در اطراف وصله، بین وصله و ورق بوده و در مرکز وصله، بین الیاف و ماتریس می‌باشد. "شکل 5" سطح شکست این

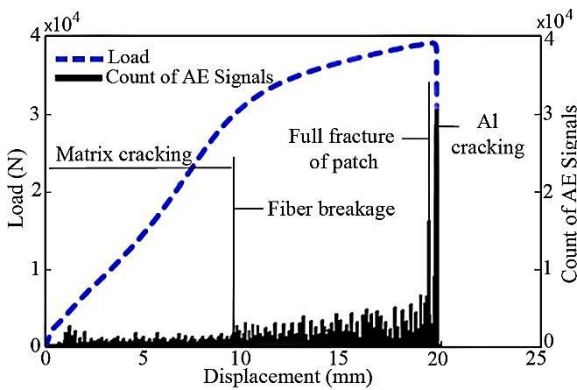
Fig. 8 Load-count-displacement of C specimen  
شکل 8 نمودار نیرو-کانت-جابه‌جایی ورق آلومینیومی ترمیم شده با وصله 4 لایه

افزایش نیرو، شکست الیاف آغاز شده که با افزایش کانت در نمودار کانت-جابه‌جایی همراه است. در انتهای آزمایش نیز به دلیل رشد ترک در آلومینیوم افزایش ناگهانی تعداد کانت‌ها را خواهیم داشت.

"شکل 8" نمودار نیرو-کانت-جابه‌جایی را برای نمونه C نشان می‌دهد. همان‌طور که بحث شد در حالت ترمیم ورق آلومینیومی ضخیم با وصله 4 لایه، ابتدا ترک‌خوردگی در ماتریس ایجاد شده و به علت استحکام کم وصله 4 لایه در برابر نیروی وارده، شکست الیاف در حوزه ترک اولیه شروع شده و به تدریج در راستای ترک ادامه یافته تا این که وصله به طور کامل خراب شده و به دو قسمت تقسیم می‌شود. با توجه به "شکل 8" در ابتدای آزمایش به علت ترک‌خوردگی و شکست اکسیدهای تشکیل شده در سطح آلومینیوم، افزایش کانت در نمودار کانت-جابه‌جایی خواهیم داشت. با ادامه بارگذاری و

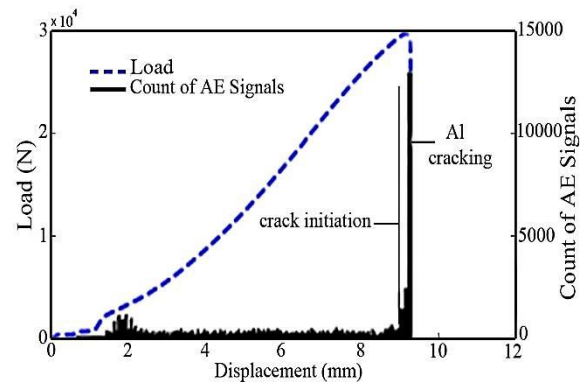
Fig. 7 Load-count-displacement of B specimen  
شکل 7 نمودار نیرو-کانت-جابه‌جایی ورق آلومینیومی ضخیم ترمیم نشده

"شکل 7" نمودار نیرو- کانت- جابجایی مربوط به ورق آلومینیومی ترمیم نشده را نشان می‌دهد. همان‌طور که از نمودار کانت- جابجایی

مشخص است در انتهای تست کشش نمونه به علت شروع و رشد ترک در ورق آلومینیومی، مقدار کانت یا تعداد ضرب آهنگ‌های سیگنال‌ها به طور ناگهانی افزایش یافته است. افزایش مقدار کانت و انرژی در ابتدای آزمایش نیز مربوط به ترک‌خوردگی و شکست اکسیدهای تشکیل شده در سطح آلومینیوم می‌باشد.

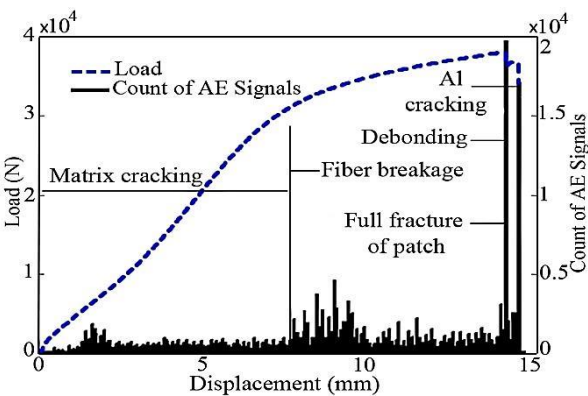
Fig. 9 Load-count-displacement of D specimen  
شکل 9 نمودار نیرو-کانت-جابه‌جایی ورق آلومینیومی ترمیم شده با وصله 8 لایه

"شکل 9" نمودار نیرو-کانت-جابه‌جایی را برای نمونه D نشان می‌دهد. همان‌طور که بحث شد در حالت ترمیم ورق آلومینیومی ضخیم با وصله 8 لایه، ابتدا خرابی در حوزه نوک ترک با شکست ماتریس و به دنبال آن شکست الیاف شروع می‌شود، ولی به علت استحکام زیاد وصله‌ی 8 لایه نسبت به 4 لایه دیگر شکست الیاف نخواهیم داشت، بلکه جدایش بین وصله‌ی کامپوزیتی و ورق آلومینیومی سبب خرابی و شکست نمونه می‌شود. با توجه به "شکل 9" در ابتدای آزمایش به علت ترک‌خوردگی و شکست اکسیدهای تشکیل شده در سطح آلومینیوم، افزایش کانت در نمودار کانت-جابه‌جایی خواهیم داشت. با ادامه بارگذاری و افزایش نیرو، شکست الیاف آغاز شده که با افزایش کانت در نمودار کانت-جابه‌جایی همراه است. جدایش وصله از ورق نیز به صورت افزایش ناگهانی کانت مشاهده می‌شود. در انتهای آزمایش نیز به دلیل رشد ترک در آلومینیوم افزایش ناگهانی تعداد کانت‌ها را خواهیم داشت.
