بررسی مکانیزم‌های خرابی در ورق‌های آلومینیومی ترک‌دار ترمیم‌شده با وصله‌های کامپوزیتی به روش آکوستیک امیشن

Investigation of failure mechanisms of notched aluminum plates repaired with composite patches using acoustic emission method

M. M. Mousavi Nasab, H. Fotouhi, R. Mohammadi, M. Ahmadi Najafabadi, H. Hosseini Toudeshky, Investigation of failure mechanisms of notched aluminum plates repaired with composite patches using acoustic emission method, *Modares Mechanical Engineering*, Vol. 17, No. 8, pp. 406-412, 2017 (in Persian)

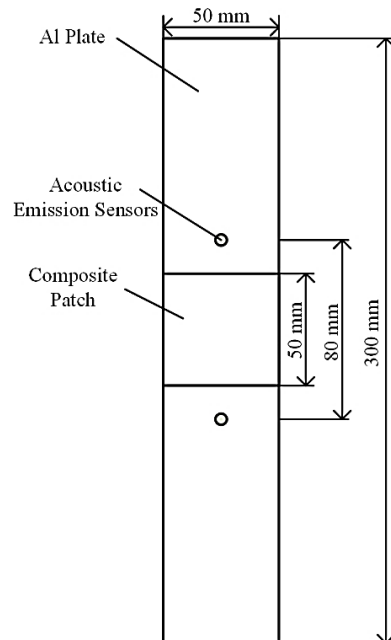
Fig. 1 Dimensions of aluminum plate and composite patch with location of acoustic emission sensors

شکل 1 ابعاد نمونه آلومینیومی و وصله کامپوزیتی به همراه محل نصب سنسورها

پس از آماده‌سازی سطح ورق آلومینیومی، وصله‌های کامپوزیتی، بوسیله چسب بر روی سطح ورق آلومینیومی از یک طرف چسبانده شدند. به منظور ترمیم از سه نوع وصله کامپوزیتی متفاوت با تعداد لایه‌چینی 4، 8 و 12 استفاده شد. جدول 1 مشخصات نمونه‌ها و تعداد لایه‌چینی را نشان می‌دهد. سپس تست کشش روی نمونه‌های ساخته شده انجام شد. در حین تست کشش، سنسورهای آکوستیک امیشن نیز روی سطح ورق برای ثبت داده‌های آکوستیکی چسبانده شدند. "شکل 1" ابعاد نمونه آلومینیومی و وصله کامپوزیتی را به همراه محل‌های نصب سنسورها نشان می‌دهد.

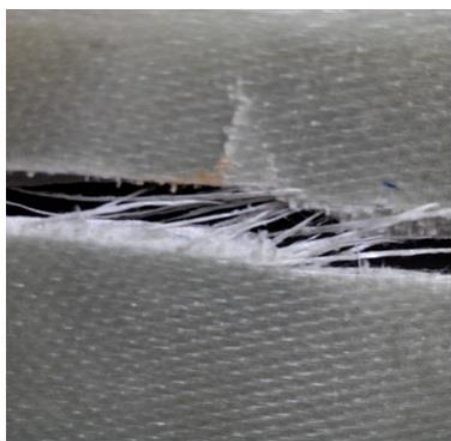
Fig. 4 Fiber breakage of composite patch for C specimen, a) Digital camera, b) SEM

شکل 4 شکستگی الیاف وصله کامپوزیتی در نمونه‌ی C، الف) دوربین دیجیتال، ب) میکروسکوپ الکترونی روبشی

در حالت ترمیم با وصله‌ی 4 لایه ابتدا خرابی در حوزه ترک با شکست ماتریس و به دنبال آن شکست الیاف شروع شده و از آنجایی که وصله کامپوزیتی 4 لایه مقاومت چندانی در برابر نیروهای زیاد ندارد، بنابراین این خرابی در راستای ترک موجود در صفحه آلومینیوم در داخل کامپوزیت ادامه پیدا کرده و در راستای ترک، شکست الیاف خواهیم داشت، قبل از این که جدایش بین وصله کامپوزیتی و ورق آلومینیومی سبب خرابی نمونه شود. در این نمونه به علت کم بودن ضخامت وصله، ممان خمشی ناشی از جابجایی تار خنثی و تمرکز تنش ناشی از شیب زیاد در دو انتهای وصله کم بوده و بنابراین جدایش وصله از ورق مکانیزم خرابی نمونه به شمار نمی‌آید. مقدار نیروی ماکزیمم برای شکست نمونه ترمیم شده با وصله 4 لایه 39000 N می‌باشد. همچنین کرنش شکست نمونه C بیشتر از نمونه‌های دیگر است. "شکل 4" تصویری از خرابی مربوط به شکست الیاف‌های وصله کامپوزیتی را در راستای ترک موجود در ورق آلومینیومی نشان می‌دهد.

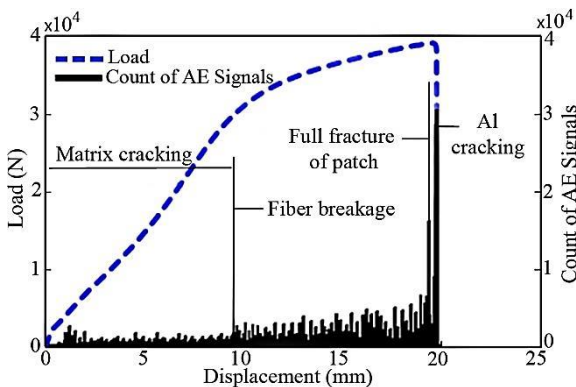
Fig. 8 Load-count-displacement of C specimen
شکل 8 نمودار نیرو-کانت-جابه‌جایی ورق آلومینیومی ترمیم شده با وصله 4 لایه

افزایش نیرو، شکست الیاف آغاز شده که با افزایش کانت در نمودار کانت-جابه‌جایی همراه است. در انتهای آزمایش نیز به دلیل رشد ترک در آلومینیوم افزایش ناگهانی تعداد کانت‌ها را خواهیم داشت.

"شکل 8" نمودار نیرو-کانت-جابه‌جایی را برای نمونه C نشان می‌دهد. همان‌طور که بحث شد در حالت ترمیم ورق آلومینیومی ضخیم با وصله 4 لایه، ابتدا ترک‌خوردگی در ماتریس ایجاد شده و به علت استحکام کم وصله 4 لایه در برابر نیروی وارده، شکست الیاف در حوزه ترک اولیه شروع شده و به تدریج در راستای ترک ادامه یافته تا این وصله به طور کامل خراب شده و به دو قسمت تقسیم می‌شود. با توجه به "شکل 8" در ابتدای آزمایش به علت ترک‌خوردگی و شکست اکسیدهای تشکیل شده در سطح آلومینیوم، افزایش کانت در نمودار کانت-جابه‌جایی خواهیم داشت. با ادامه بارگذاری و

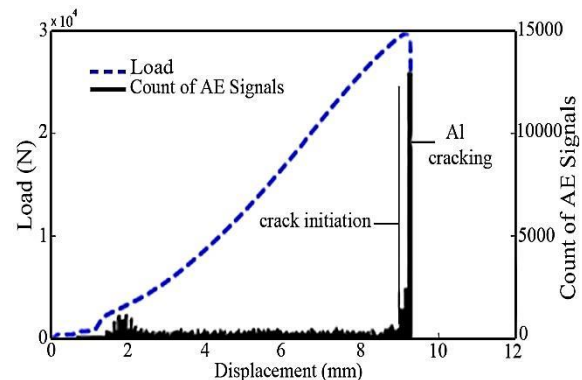
Fig. 7 Load-count-displacement of B specimen
شکل 7 نمودار نیرو-کانت-جابه‌جایی ورق آلومینیومی ضخیم ترمیم نشده

"شکل 7" نمودار نیرو-کانت-جابه‌جایی مربوط به ورق آلومینیومی ترمیم نشده را نشان می‌دهد. همان‌طور که از نمودار کانت-جابه‌جایی

مشخص است در انتهای تست کشش نمونه به علت شروع و رشد ترک در ورق آلومینیومی، مقدار کانت یا تعداد ضرب آهنگ‌های سیگنال‌ها به طور ناگهانی افزایش یافته است. افزایش مقدار کانت و انرژی در ابتدای آزمایش نیز مربوط به ترک‌خوردگی و شکست اکسیدهای تشکیل شده در سطح آلومینیوم می‌باشد.

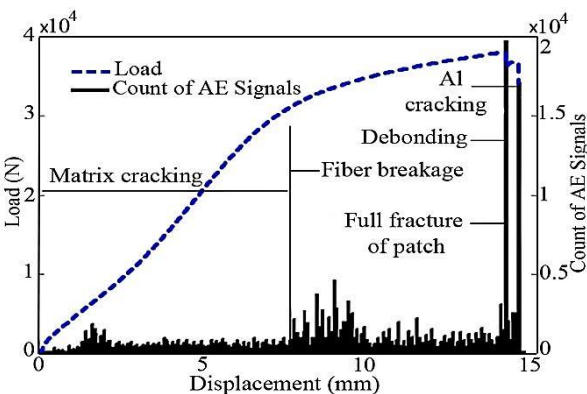
Fig. 9 Load-count-displacement of D specimen
شکل 9 نمودار نیرو-کانت-جابه‌جایی ورق آلومینیومی ترمیم شده با وصله 8 لایه

"شکل 9" نمودار نیرو-کانت-جابه‌جایی را برای نمونه D نشان می‌دهد. همان‌طور که بحث شد در حالت ترمیم ورق آلومینیومی ضخیم با وصله 8 لایه، ابتدا خرابی در حوزه نوک ترک با شکست ماتریس و به دنبال آن شکست الیاف شروع می‌شود، ولی به علت استحکام زیاد وصله‌ی 8 لایه نسبت به 4 لایه دیگر شکست الیاف نخواهیم داشت، بلکه جدایش بین وصله‌ی کامپوزیتی و ورق آلومینیومی سبب خرابی و شکست نمونه می‌شود. با توجه به "شکل 9" در ابتدای آزمایش به علت ترک‌خوردگی و شکست اکسیدهای تشکیل شده در سطح آلومینیوم، افزایش کانت در نمودار کانت-جابه‌جایی خواهیم داشت. با ادامه بارگذاری و افزایش نیرو، شکست الیاف آغاز شده که با افزایش کانت در نمودار کانت-جابه‌جایی همراه است. جدایش وصله از ورق نیز به صورت افزایش ناگهانی کانت مشاهده می‌شود. در انتهای آزمایش نیز به دلیل رشد ترک در آلومینیوم افزایش ناگهانی تعداد کانت‌ها را خواهیم داشت.
