ارزیابی تضعیف و مسیر انتشار امواج فرآصوتی ناشی از خوردگی برای سنجش قابلیت اعتماد در پایش لوله‌های پیش‌تنیده به روش نشر فرآصوتی

Investigation of attenuation and acoustic wave propagation path caused by corrosion for reliability assessment of pre-stressed pipe monitoring using Acoustic Emission technique

R. Goldaran, M. A. Lotfollahi-Yaghin, M. H. Aminfar, A. Turer, Investigation of attenuation and acoustic wave propagation path caused by corrosion for reliability assessment of pre-stressed pipe monitoring using Acoustic Emission technique, *Modares Mechanical Engineering*, Vol. 17, No. 2, pp. 306-314, 2017 (in Persian)

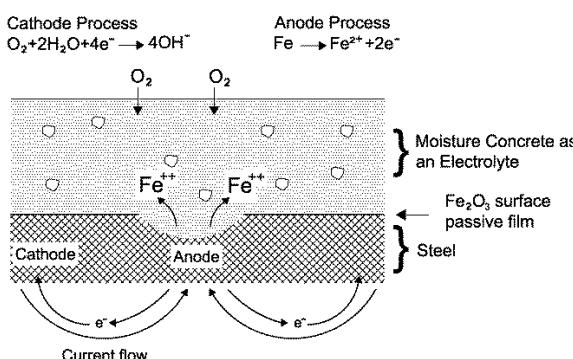
Fig. 1 Mechanism of corrosion of steel in concrete [6]

شکل ۱ مکانیسم خوردگی آهن در بتون [6]

مطابق معادله ۵ و شکل ۱ یون هیدروکسید بطریف آند حرکت کرده و با یون آهن هیدروکسید آهن تشکیل می‌دهد.

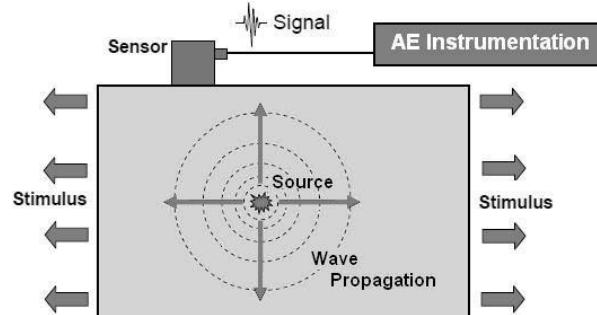
Fig. 2 Acoustic emission method [8]

شکل 2 روش نشر فراصوتی [8]

به انرژی الاستیک آزاد شده از مواد تحت تغییر شکل نشر فراصوتی گفته می‌شود، همچنین نشر فراصوتی موج گذرا ای است که می‌تواند ناشی از شدن سریع انرژی از منابع مشخصی در درون ماده است [7]. انرژی الاستیک آزاد شده از میان اجزا و سازه عبور کرده و به سطح اجزا، جایی که ترانسیدیوسر پیزوالکتریکی در آنجا نصب شده، می‌رسد سپس این ترانسیدیوسرها تغییر مکان سطح را در قسمت‌های مختلف شناسایی کرده و به یک سیگنال الکتریکی کاربردی تبدیل می‌کنند. بوسیله آنالیز موج حاصله بر اساس اطلاعاتی نظری دامنه، انرژی و مدت زمان رسیدن که از شکل موج قابل استخراج است شدت و محل منبع AE می‌تواند ارزیابی گردد. شکل 2 به صورت شماتیک روش شناسایی در تکنیک AE [8] و شکل 3 سیستم پایش به روش AE را نشان می‌دهد [9].

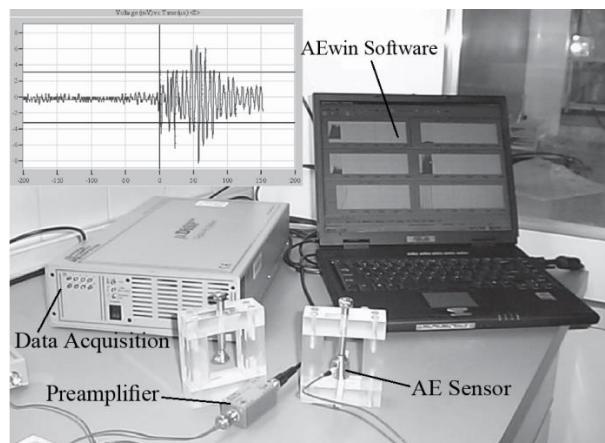
Fig. 3 Acoustic emission system [9]

شکل 3 سیستم شناسایی بوسیله نشر فراصوتی [9]

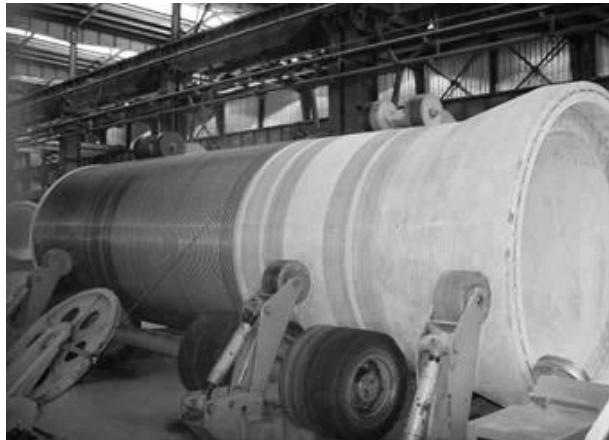
شکل ۵ پیش‌تنیده کردن لوله با میلگرد‌های دورپیچ

ابتدا میلگرد‌های طولی در قالب جاگذاری و با نیروی تعیین شده کشیده و بعد از ثابت کردن آنها مجموعه قالب با میلگرد‌ها بر روی دستگاه اسپینینگ قرار گرفته و بتن ریزی در حین دوران قالب صورت می‌گیرد که این عمل باعث متراکم شدن بتن می‌گردد. به این عمل تراکم به روش سانتریفوژ گفته شده که سرعت دوران قالب ۱۸۵ دور در دقیقه می‌باشد، بعد از اتمام بتن‌ریزی بتن تر همراه قالب به داخل اتاق بخار برای عمل آوری و کسب مقاومت لازم حمل شده و سپس لوله مذکور مطابق شکل ۵ بر روی دستگاه رادیال قرار گرفته و با آرماتورهای پرکرین با مقاومت بالا با اعمال نیروی کششی بر مقطع میلگرد متناسب با فشار کارکرد خط انتقال دورپیچی می‌شود. در این مرحله بتن هسته لوله پس‌تنیده می‌شود.

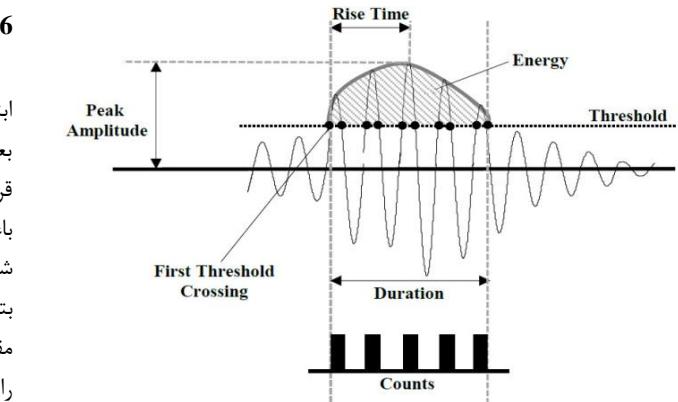
شکل ۴ پارامترهای اصلی موج AE [11]

در شکل 4 پارامترهای AE که در ادامه برخی از آن‌ها معرفی می‌شوند نشان داده شده است [11].

به هریک از سیگنال‌های منابع انتشار مجزا مطابق شکل 4 که در اثر تغییر در اجزاء و مواد تولید می‌شوند اتفاق یا رویداد گفته می‌شود [7].

تعداد دفعاتی که یک سیگنال خط آستانه^۸ از پیش تنظیم شده را قطع می‌کند شمارش ضرب آهنگ گفته می‌شود که در شکل 4 نمایش داده شده و بستگی به فرکانس ترانسیدیوسر، مشخصات میرایی ترانسیدیوسر، مشخصات میرایی سازه و سطح خط آستانه دارد [7].

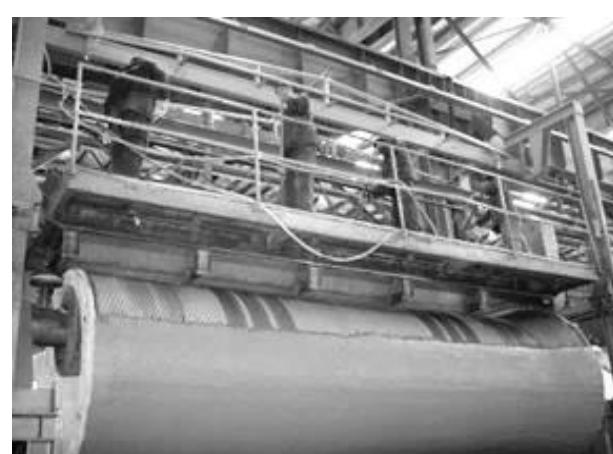
شکل ۶ بتن ریزی ملات رویه

در گام بعدی مطابق شکل ۶ لوله‌ها در دستگاه پوشش بتنی قرار گرفته و برای حفاظت از خوردگی آرماتورهای دورپیچ در مقابل عوامل محیطی با ملاتی که از مصالح ریزدانه تهیه می‌شود پوشش داده می‌شوند.

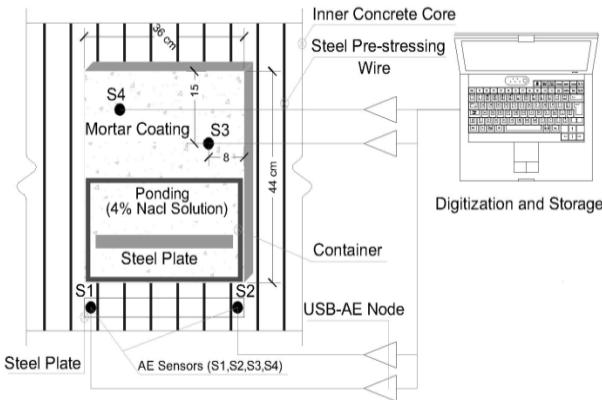
Fig. 7 Schematic view of the experimental sample

شکل 7 نمای شماتیک نمونه آزمایشگاهی

نمونه‌ای مطابق شکل 7 در آزمایشگاه طبق الگوی کارخانه لوله سازی آذرشهر ساخته شده، با این تفاوت که بجا ای هسته بتنی مسلح از لوله بتنی غیر مسلح تولیدی کارخانه ازلم بتن ترکیه استفاده گردیده است. قطر داخلی هسته بتنی 300 و قطر خارجی آن 420 میلی متر می‌باشد.

برای ارزیابی تضعیف دامنه تنها از 4 عدد حسگر S4,S3,S2,S1 مطابق شکل 7 استفاده شده که تنظیمات هریک با توجه به این که روی بتن یا فلز نصب می‌گردد متفاوت و مطابق جدول 1 می‌باشد، برای تمامی حسگرهای خط آستانه برابر با 30 dB و ضربی بزرگ‌نمایی سیگنال ورودی برابر با 40 dB رویداد برابر با 2k و از یک فیلتر میان‌گذر 20 kHz – 1 MHz استفاده شده است.

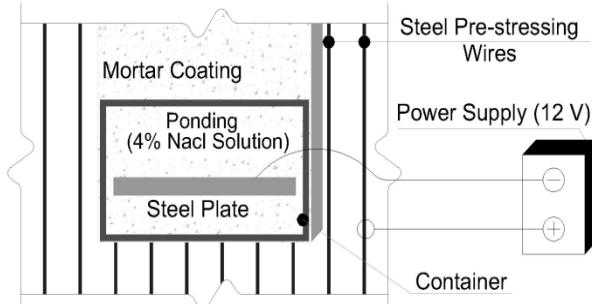
Fig. 8 Overview of applied accelerated corrosion

شکل 8 نمای کلی از اعمال خوردگی تسریع شده

در کار آزمایشگاهی حاضر برای اعمال خوردگی از روش تسریع شده مطابق شکل 8 استفاده شده که برای این منظور یک استخراج به ابعاد 20x36 سانتی متر در روی رویه بتنی ساخته شده و با محلول 4 درصد NaCl که بعنوان الکتروولیت می‌باشد پر شده است. یک صفحه فلزی به ابعاد 40x300x3 میلی متر بعنوان کاتد بر روی سطح بتن رویه تکیه داده شده است.

از یک منبع تغذیه 12 ولتی که قطب منفی آن به صفحه فلزی (کاتد) و قطب مثبت آن به میلگردهای حلقوی (آند) متصل شده استفاده گردیده و

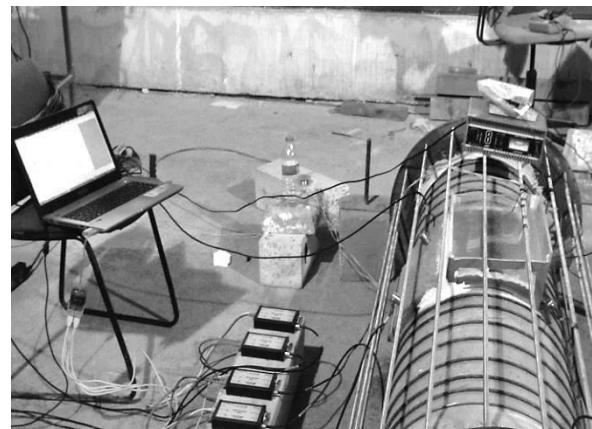
Fig. 9 The experimental sample made in laboratory

شکل ۹ نمونه ساخته شده در آزمایشگاه

جریانی با چگالی 2000 میکرو آمپر بر سانتی متر مربع بین آند و کاتد برقرار شده است. شکل 9 نمونه ساخته شده در آزمایشگاه را نشان می‌دهد.

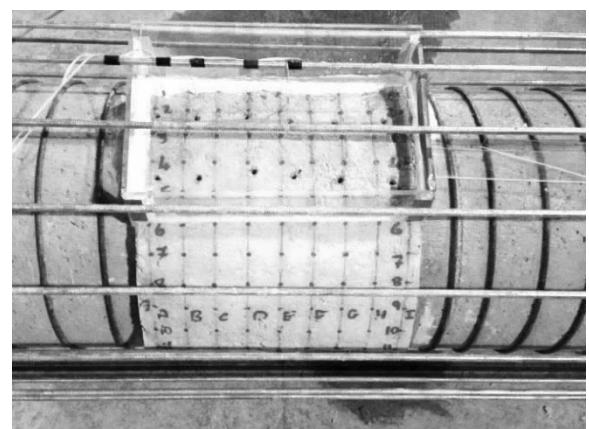
Fig. 10 gridlines on mortar surface

شکل ۱۰ شبکه‌بندی رویه بتنی

به منظور ارزیابی مسیر انتشار امواج از روش TOA^۱ استفاده شده است، بدین طریق که زمان رسیدن سیگنال ناشی از PBL به هریک از حسگرها ثبت شده و تفاضل زمان دو به دوی سه حسگر S1 و S2 و S3 قبل و بعد از خوردگی در ۳ نقطه C1، C2 و E4 که در شکل ۱۰ نیز نمایان است در جدول ۲ نشان داده شده است.

طیف فرکانس سیگنال‌های ناشی از منبع سوو- نیلسن (PLB) قبل و پس از خوردگی با استفاده از تبدیل فوریه (FFT)^۲ در نرم‌افزار متلب در تمامی نقاط شبکه روی سطح بتنی که نقاط مذکور در شکل ۱۰ نیز دیده می‌شود به دست آمده و برای نقطه A2 در اشکال ۱۵ تا ۱۶ برای حسگر نصب شده بر روی صفحه فلزی (شماره ۱) و برای همان نقطه در اشکال ۱۶ تا ۱۸ برای حسگر نصب شده بر روی بتنی (شماره ۳) نشان داده شده است.

قبل از اعمال خوردگی مطابق شکل ۱۰ رویه بتنی به ابعاد ۴۰x۴۰ میلی‌متر شبکه‌بندی و محورهای عمود بر هم با حروف‌های A تا I و اعداد ۱ الی ۱۱

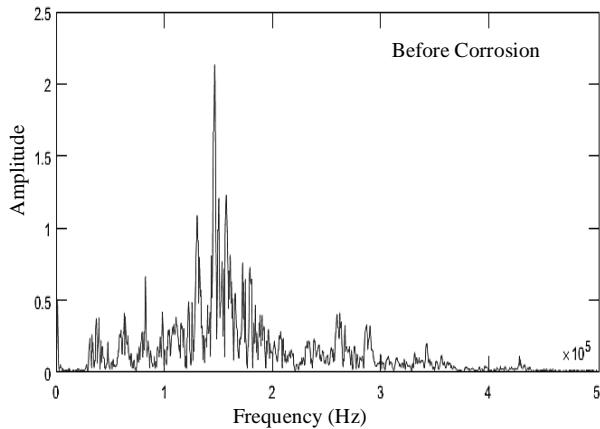
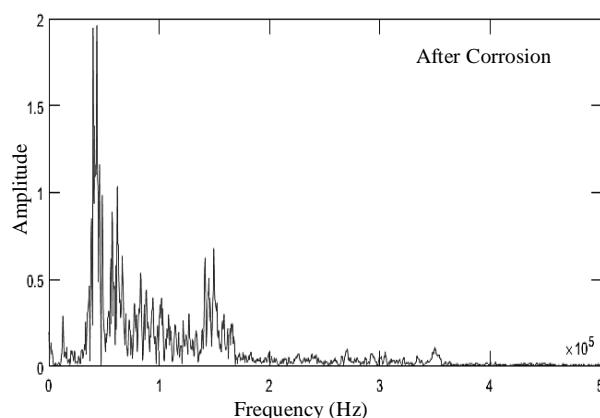
Fig. 15 Frequency spectrum of PLB on node A2 recorded by sensor 1
شکل 15 طیف فرکانسی ثبت شده توسط حسگر 1 ناشی از PLB در گره A2

Fig. 16 Frequency spectrum of PLB on node A2 recorded by sensor 1
شکل 16 طیف فرکانسی ثبت شده توسط حسگر 1 ناشی از PLB در گره A2

همان‌طوری که در اشکال ۱۵ و ۱۶ ملاحظه می‌گردد حسگری که بر روی صفحه فلزی نصب شده است تغییر و کاهش در فرکانس غالب را در حدود ۱۰۰ نشان داده به طوری که فرکانس غالب قبل از خوردگی حوالی ۱۵۰ kHz و پس از خوردگی میلگردها ۵۰ kHz می‌باشد.

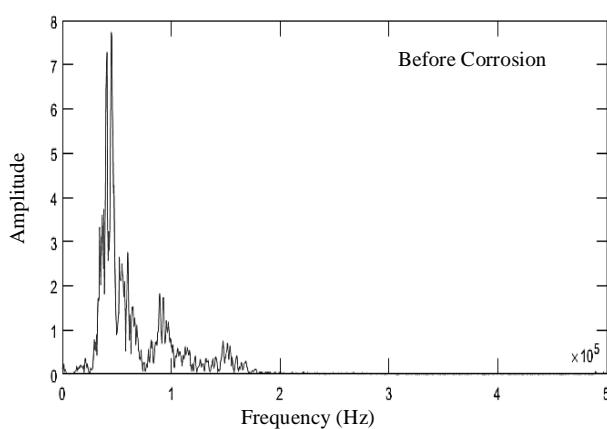
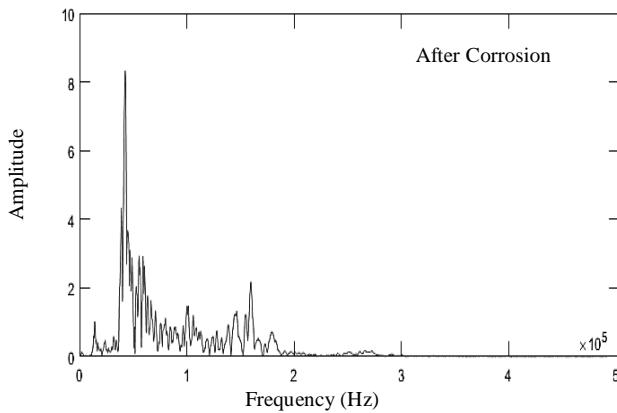
Fig. 17 Frequency spectrum of PLB on node A2 recorded by sensor 3
شکل 17 طیف فرکانسی ثبت شده توسط حسگر 3 ناشی از PLB در گره A2

Fig. 18 Frequency spectrum of PLB on node A2 recorded by sensor 3

شکل 18 طیف فرکانسی ثبت شده توسط حسگر 3 ناشی از PLB در گره A2

با دقت در اشکال ۱۷ و ۱۸ ملاحظه می‌گردد حسگری که بر روی سطح بتنی نصب شده است تغییرات در فرکانس غالب در حد قابل صرف‌نظر را نشان می‌دهد به طوری که فرکانس غالب قبل از خوردگی حوالی ۵۰ kHz بوده که پس از خوردگی نیز در همان مقدار باقی مانده است.

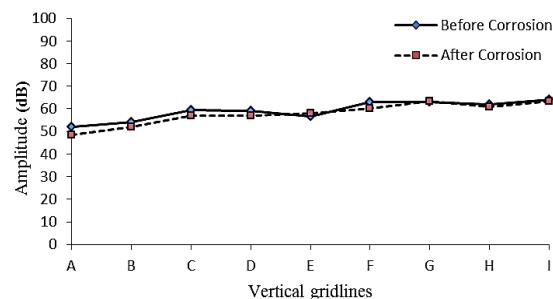
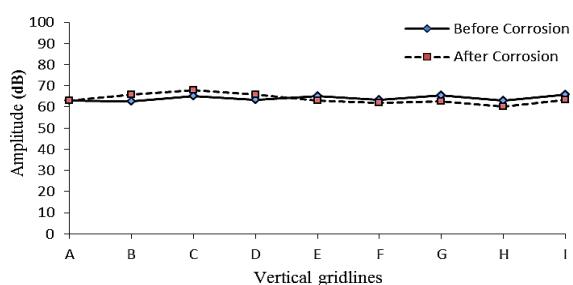
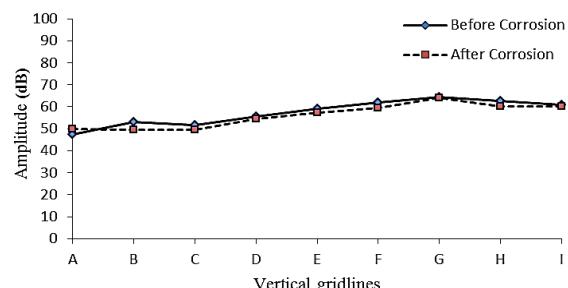
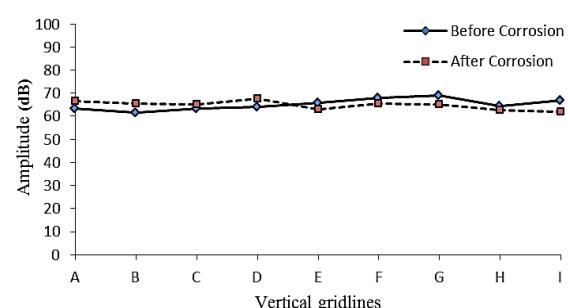
Fig. 11 The amplitude of PLB test on axis 2 recorded by sensor 1
شکل 11 دامنه‌های PLB روی نقاط محور 2، ثبت شده توسط حسگر 1

Fig. 12 The amplitude of PLB test on axis 2 recorded by sensor 3
شکل 12 دامنه‌های PLB روی نقاط محور 2، ثبت شده توسط حسگر 3

Fig. 13 The amplitude of PLB test on axis 3 recorded by sensor 1
شکل 13 دامنه‌های PLB روی نقاط محور 3، ثبت شده توسط حسگر 1

Fig. 14 The amplitude of PLB test on axis 2 recorded by Sensor 3
شکل 14 دامنه‌های PLB روی نقاط محور 3، ثبت شده توسط حسگر 3

بعد از اعمال خوردگی تسربی شده که کاهش ۲۰ درصدی در وزن میلگردها را به دنبال داشته است بطوری که گسیختگی در یکی از میلگردهای حلقوی بسیار نزدیک بود، بار دیگر آزمایش PLB در کل نقاط تکرار و نتایج دو محور ۲ و ۳ حاصل از حسگرهای شماره ۱ و ۳ (که به ترتیب بر روی فلز و بتن نصب شده‌اند) در اشکال ۱۱ الی ۱۴ نشان داده شده است.

با توجه به اشکال ۱۱ الی ۱۴ در رابطه با دامنه امواج ملاحظه می‌گردد که تغییرات بسیار ناچیز و قابل صرف‌نظر می‌باشد لذا می‌توان نتیجه گرفت که تا مرحله خرابی لوله‌ها سیگنال‌ها با همان شدت و انرژی قابل دریافت می‌باشند.
