مطالعه آزمایشگاهی بر روی شناسایی خوردگی در لوله‌های بتنی پیش‌تنیده با استفاده از روش نشر آوایی

Experimental study on corrosion detection of pre-stressed concrete pipe using Acoustic Emission method

R. Goldaran, M. A. Lotfollahi Yaghin, M. H. Aminfar, A. Turer, Experimental study on corrosion detection of pre-stressed concrete pipe using Acoustic Emission method, *Modares Mechanical Engineering*, Vol. 17, No. 8, pp. 231-240, 2017 (in Persian)

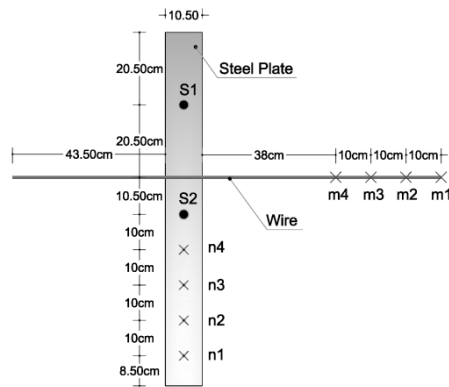
Fig. 6 Schematic view of the experimental sample for detection of attenuation

شکل 6 نمای شماتیک نمونه آزمایشگاهی به منظور شناسایی میزان تضعیف

برای مشخص نمودن میزان تضعیف از منبع سوو- نیلسن¹ بدین صورت استفاده شده که دو عدد حسگر S1 و S2 در روی صفحه فلزی تعبیه شده و سپس آزمایش شکست نوک مداد² در 8 نقطه مطابق شکل 6 که 4 نقطه (m4, m3, m2, m1) روی میلگرد و 4 نقطه دیگر (n4, n3, n2, n1) بر روی صفحه فولادی قرار دارد، انجام شده و دامنه‌های حاصله ثبت گردیده است که نتایج در جدول شماره 1 درج شده است.

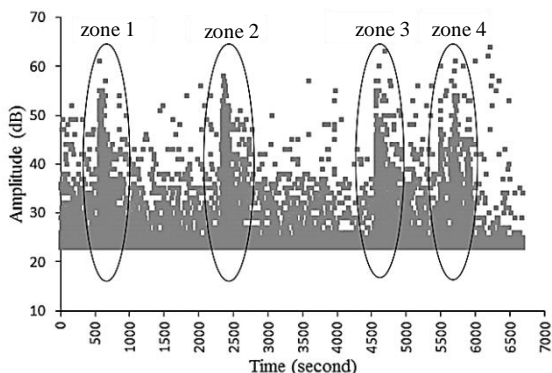
Fig. 19 Distribution of AE amplitude during corrosion with internal pressure fluctuation

شکل 19 توزیع دامنه AE در طول خوردگی همراه با نوسانات فشار

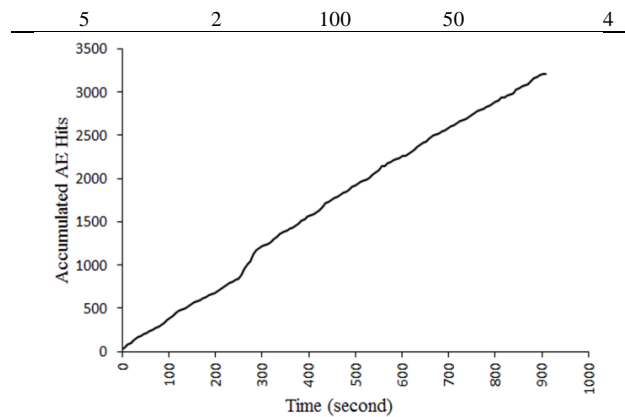
Fig. 14 Accumulated AE hits during the test before corrosion

شکل 14 نمودار تجمعی رخدادهای AE در طول آزمایش قبل از خوردگی

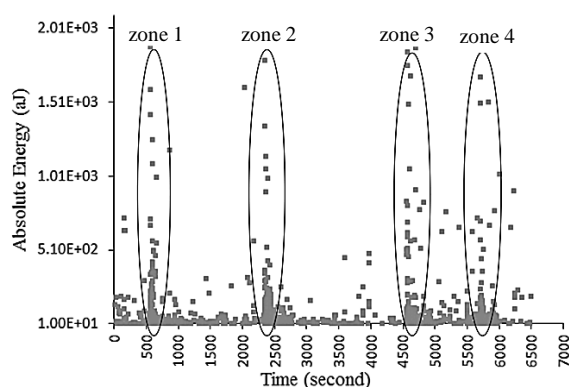
Fig. 20 Distribution of AE energy during corrosion with internal pressure fluctuation

شکل 20 توزیع انرژی AE در طول خوردگی همراه با نوسانات فشار
