مطالعه آزمایشگاهی بر روی شناسایی خوردگی در لوله‌های بتنی پیش‌تنیده با استفاده از روش نشر آوایی

Experimental study on corrosion detection of pre-stressed concrete pipe using Acoustic Emission method

R. Goldaran, M. A. Lotfollahi Yaghin, M. H. Aminfar, A. Turer, Experimental study on corrosion detection of pre-stressed concrete pipe using Acoustic Emission method, *Modares Mechanical Engineering*, Vol. 17, No. 8, pp. 231-240, 2017 (in Persian)

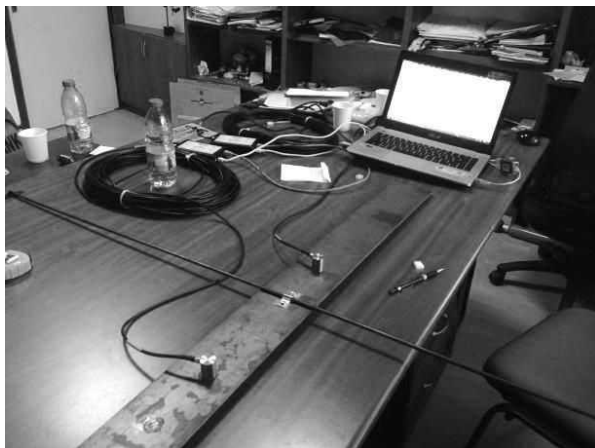
Fig. 7 Experimental sample for detection of attenuation

شکل 7 نمونه ساخته شده آزمایشگاهی به منظور شناسایی تضعیف

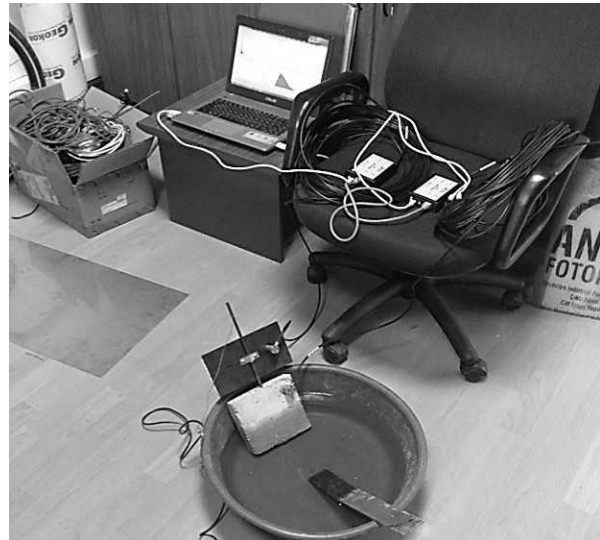
Fig. 8 Experimental sample for signals detection due to water absorption of concrete

شکل 8 نمونه آزمایشگاهی ساخته شده به منظور شناسایی سیگنال‌های تولید شده در اثر جذب آب توسط بتن

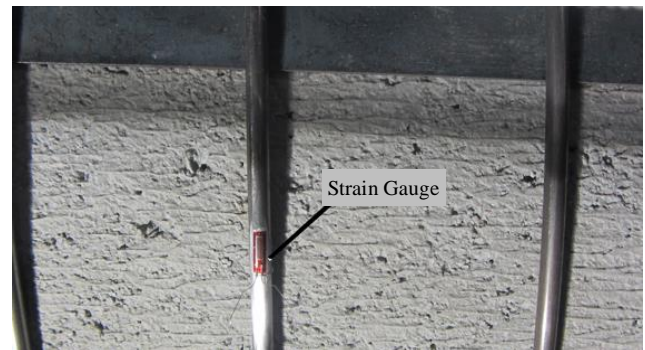
Fig. 12 Strain gauge used during the test

شکل 12 کرنش‌سنج استفاده شده در آزمایش

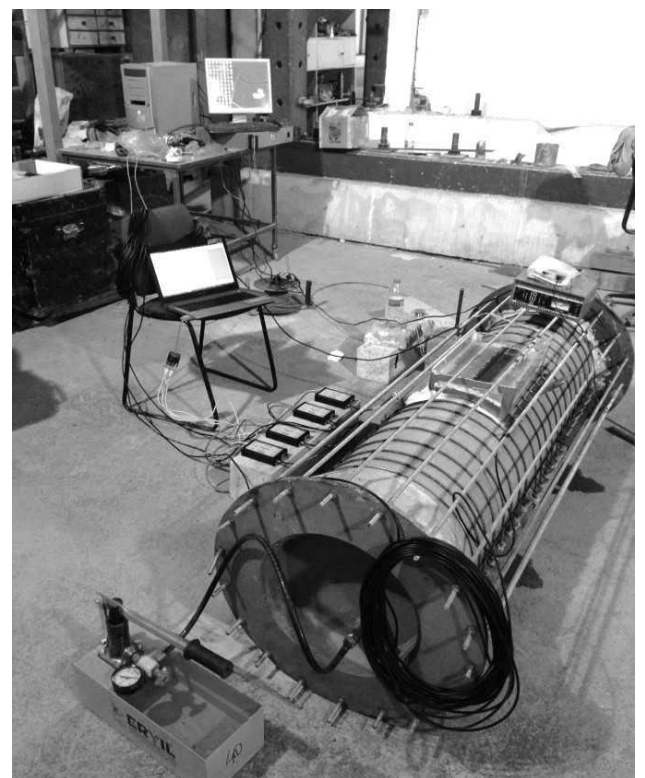
Fig. 13 Prestressed pipe made in laboratory

شکل 13 لوله پیش‌تنیده ساخته شده در آزمایشگاه

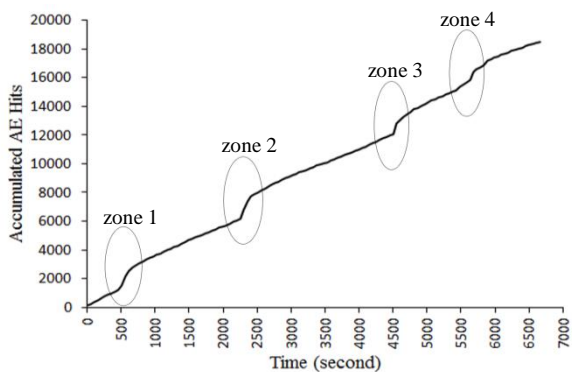
Fig. 18 Accumulated AE hits during corrosion with internal pressure fluctuation

شکل 18 نمودار تجمعی رخدادهای AE در طول خوردگی همراه با نوسانات فشار

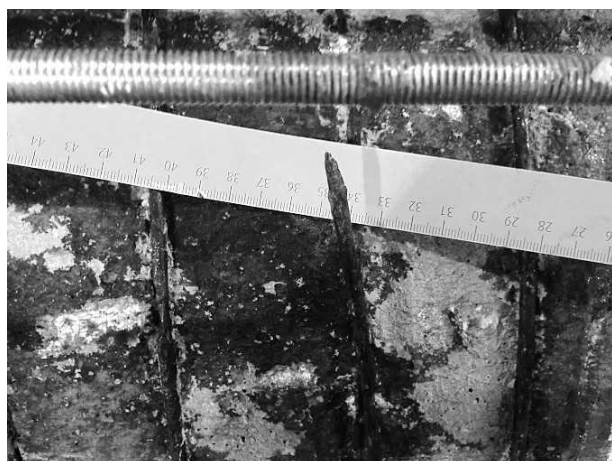
Fig. 23 Corroded state of post-tensioned wires
