## بررسی مکانیزم‌های خرابی در ورق‌های آلومینیومی ترک‌دار ترمیم‌شده با وصله‌های کامپوزیتی به روش آکوستیک امیشن

## Investigation of failure mechanisms of notched aluminum plates repaired with composite patches using acoustic emission method

M. M. Mousavi Nasab, H. Fotouhi, R. Mohammadi, M. Ahmadi Najafabadi, H. Hosseini Toudeshky, Investigation of failure mechanisms of notched aluminum plates repaired with composite patches using acoustic emission method, *Modares Mechanical Engineering*, Vol. 17, No. 8, pp. 406-412, 2017 (in Persian)

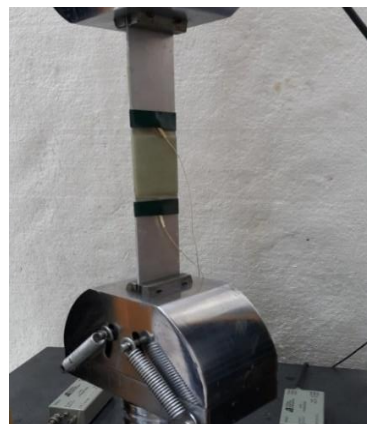
Fig. 2 Tensile test of reinforced specimen with composite patch

شکل 2 آزمون کشش نمونه‌ی ترمیم‌شده با وصله‌ی کامپوزیتی

نمونه‌های آزمایش توسط دستگاه تست کشش، تحت بارگذاری کششی قرار گرفتند. کلیه آزمایش‌ها در دمای 24°C و با سرعت پیشروی ثابت 2mm/min انجام شدند. لودسل<sup>9</sup> مورد استفاده برای انجام این آزمایش‌ها دارای ظرفیت 5 تن می‌باشد. با انجام تست کشش، نمودار نیرو - جابجایی هر نمونه به دست آمد. به منظور ثبت سیگنال‌های آکوستیک امیشن در حین آزمایش، دو سنسور به فاصله 40 mm از مرکز نمونه که همان مکان ترک است، قرار داده شد. هدف از این نوع چیدمان، ثبت کلیه سیگنال‌های آکوستیک امیشن مربوط به ناحیه خرابی و مکانیزم‌های خرابی می‌باشد. استفاده از دو سنسور آکوستیک امیشن، این اجازه را به کاربر می‌دهد که سیگنال‌های آکوستیک امیشن تولید شده در خارج از ناحیه خرابی، همچون سیگنال‌های مربوط به اصطکاک بین اجزای ماشین‌آلات آزمایش و سایر نویزهای ایجاد شده در حین آزمایش را به سادگی حذف نماید. محدوده فرکانسی 20-3000 kHz و نرخ داده برداری 1Ms<sup>10</sup> در نظر گرفته شد. "شکل 2" تصویری از آزمون استاتیکی نمونه‌ها را نشان می‌دهد.

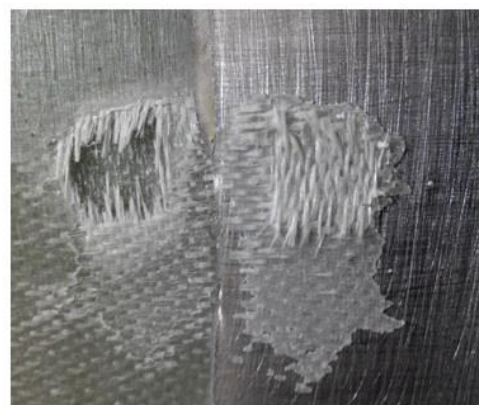
**Fig. 5** Failure mechanisms of D specimen, a) Digital camera, b) SEM  
**شکل 5** مکانیزم‌های خرابی در نمونه D، (الف) دوربین دیجیتال، (ب) میکروسکوپ الکترونی روبشی

نمونه را نشان می‌دهد. همان‌طور که در "شکل 5" نشان داده شده است قسمتی از وصله بر روی ورق آلومینیومی چسبیده شده و بقیه به صورت کامل از سطح آلومینیوم جدا شده است. در این نمونه شکستگی الیاف، شکستگی ماتریس و جدایش وصله از ورق را داریم.

در ابتدای آزمایش که مقدار نیروی بارگذاری کم است، خرابی ابتدا در اطراف ترک ایجاد شده، با ترک و شکست در ماتریس شروع می‌شود. با افزایش نیروی بارگذاری این خرابی به لایه‌های داخل کامپوزیت 8 لایه نفوذ کرده و سبب شکست الیاف و جدایش الیاف از ماتریس در لایه‌های اولیه وصله‌ی کامپوزیتی در حوزه ترک می‌شود. با افزایش نیروی بارگذاری، وجود ممان خمشی ناشی از افزایش ضخامت وصله از 4 به 8 لایه از یک طرف و همچنین وجود تمرکز تنش به علت وجود شیب زیاد در دو انتهای وصله 8 لایه‌ای که به ورق آلومینیومی چسبیده شده است، از طرف دیگر، سبب می‌شود که جدایش بین وصله‌ی کامپوزیتی و ورق آلومینیومی در لبه‌ها و اطراف وصله اتفاق بیفتد. با جدایش بین وصله و ورق، تحمل وصله کاهش یافته و دیگر خرابی ناشی از شکست الیاف در اطراف ترک نخواهیم داشت. بنابراین در نمونه ترمیم‌شده با وصله 8 لایه، ابتدا خرابی در حوزه ترک اولیه با شکست ماتریس و به دنبال آن شکست الیاف و جدایش الیاف از ماتریس در لایه‌های اولیه وصله شروع شده و با افزایش نیروی بارگذاری به علت وجود ممان خمشی ناشی از افزایش ضخامت وصله، جدایش بین وصله‌ی کامپوزیتی و ورق آلومینیومی در لبه و اطراف وصله ایجاد شده و سبب شکست نمونه می‌شود. بنابراین فصل مشترک خرابی در اطراف وصله، بین وصله و ورق بوده و در مرکز وصله، بین الیاف و ماتریس می‌باشد. "شکل 5" سطح شکست این

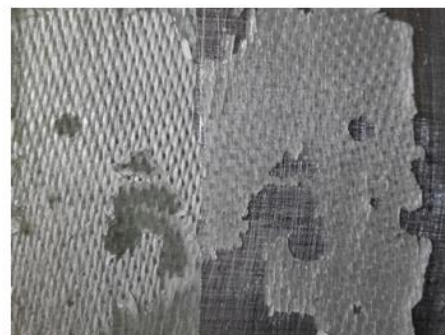
Fig. 6 Failure mechanisms of E specimen, a) Digital camera, b) SEM

شکل 6 مکانیزم‌های خرابی در نمونه E، (الف) دوربین دیجیتال، (ب) میکروسکوپ الکترونی روبشی

مکانیزم خرابی ایجاد شده در حالت ترمیم با وصله کامپوزیتی 12 لایه شبیه ترمیم با وصله 8 لایه است با این تفاوت که مقدار شکست الیاف کمتر بوده و جدایش بین وصله و ورق زودتر شروع می‌شود. در نمونه ترمیم‌شده با وصله 12 لایه نیز ابتدا خرابی در حوزه ترک با شکست ماتریس و به دنبال آن شکست الیاف هر چند به مقدار کم شروع می‌شود، ولی به علت استحکام زیاد وصله 12 لایه دیگر شکست الیاف نخواهیم داشت، بلکه جدایش بین وصله کامپوزیتی و ورق آلومینیومی سبب خرابی و شکست نمونه می‌شود. در ابتدای آزمایش که مقدار نیروی بارگذاری کم است، خرابی ابتدا در اطراف ترک ایجاد شده با ترک و شکست در ماتریس شروع می‌شود. با افزایش نیروی بارگذاری این خرابی به لایه‌های داخلی کامپوزیت 12 لایه نفوذ کرده و سبب شکست الیاف به مقدار خیلی کم می‌شود. اما خرابی در حدی نیست که سبب جدایش یک لایه کامپوزیت از وصله 12 لایه شود. به علت ضخامت زیاد وصله و به دنبال آن ممان خمشی زیاد و همچنین وجود تمرکز تنش زیاد به علت وجود شیب زیاد در دو انتهای وصله 12 لایه‌ای که به ورق آلومینیومی چسبیده شده است، جدایش بین وصله کامپوزیتی و ورق آلومینیومی در لبه‌ها و اطراف وصله زودتر و با سرعت بیشتری اتفاق می‌افتد. با جدایش بین وصله و ورق، تحمل وصله کاهش یافته و دیگر خرابی ناشی از شکست الیاف در اطراف ترک نخواهیم داشت. بنابراین در نمونه ترمیم‌شده با وصله 8 لایه، ابتدا خرابی در حوزه ترک اولیه با شکست ماتریس و به دنبال آن شکست الیاف و جدایش الیاف از ماتریس در لایه‌های اولیه وصله شروع شده و با افزایش نیروی بارگذاری به علت وجود ممان خمشی ناشی از افزایش ضخامت وصله، جدایش بین وصله‌ی کامپوزیتی و ورق آلومینیومی در لبه و اطراف وصله ایجاد شده و سبب شکست نمونه می‌شود. بنابراین فصل مشترک خرابی در اطراف وصله، بین وصله و ورق بوده و در مرکز وصله، بین الیاف و ماتریس می‌باشد. "شکل 5" سطح شکست این
