Investigation on Effects of Lubrication and Heat Treatment on Fretting Fatigue Behavior of Aluminum-Matrix Nano-Composite

Agharebparast M S, Aroo H, Azadi M, Azadi M. Investigation on Effects of Lubrication and Heat Treatment on Fretting Fatigue Behavior of Aluminum-Matrix Nano-Composite Modares Mechanical Engineering. 2021;21(8):527-540.

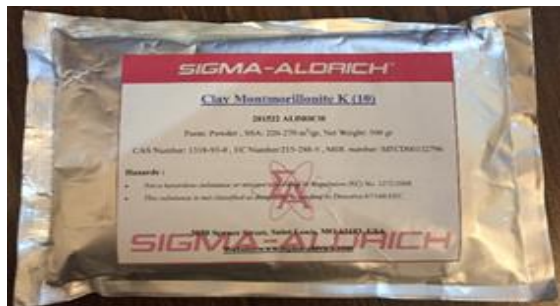
شکل ۳) الف) اندازه ارائه شده توسط شرکت نانوتانی برای نانوذرات تقویت‌کننده استفاده شده و ب) نانوذرات تهیه شده

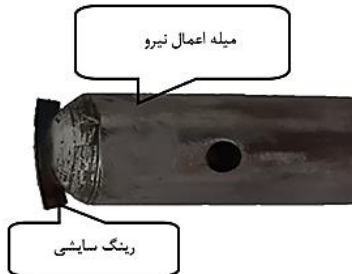
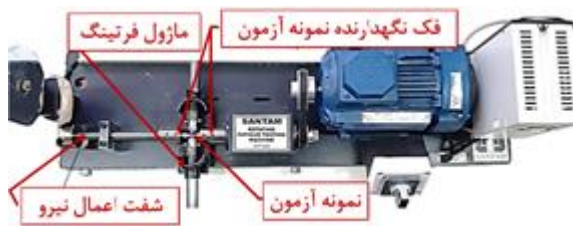
شکل ۵ مشخصات دستگاه آزمون: (الف) نحوه اعمال نیرو سایشی، (ب) نحوه قرارگیری پد سایشی، (ج) نقشه نمونه استاندارد و (د) نمای دستگاه آزمون

نحوه قرارگیری ماژول فرتینگ در شکل ۵ (د) نمایش داده شده است.

در این مقاله، از دستگاه آزمون خستگی خمشی- دورانی SFT-600 شرکت سنتام، از نوع دو نقطه با بارگذاری کاملاً معکوس‌شونده استفاده گردیده است. به منظور ایجاد شرایط آزمون خستگی فرتینگ، ماژولی طراحی و ساخته شده است که توسط آن امکان اعمال نیروی سایشی به نمونه را محقق می‌کند. همانطور که در شکل ۵ (الف) قابل مشاهده است، در این ماژول پدهای سایشی موجود روی میل عملیات بار، به کمک فنرهای موجود نیرو تماسی ثابتی را روی سطح نمونه ایجاد می‌کنند.

در شکل ۵ (ب) نحوه قرارگیری پدهای سایشی روی میل عملیات نیرو و همچنین در شکل ۵ (ج) نقشه نمونه استاندارد استفاده شده در این پژوهش، آورده شده است. همچنین دستگاه آزمون و

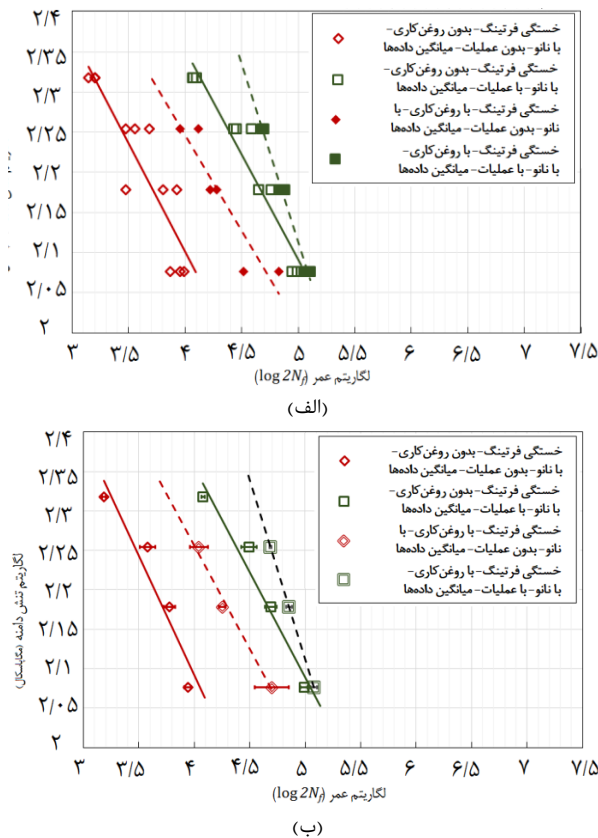
شکل ۸) منحنی تنش-عمر لگاریتمی نانوکامپوزیت پایه آلومینیومی: (الف) بدون عملیات حرارتی و (ب) با عملیات حرارتی

در رابطه با بررسی عمر خستگی فرتینگ، در شکل ۸، منحنی تنش-عمر لگاریتمی (شامل لگاریتم تنش دامنه بر حسب عمر خستگی فرتینگ) برای نانوکامپوزیت‌های پیوستن، برای شرایط با و بدون روغن کاری آورده شده است.

شکل ۸ (الف)، نشان‌دهنده نتایج تمامی آزمون‌های تجربی انجام شده است. همچنین میانگین نتایج حاصل شده از آزمون تجربی در شکل ۸ (ب) آمده است. علاوه بر آن مقادیر حاصل از این آزمون‌ها در جدول ۵ آورده شده است.
