# Characterization of Hot Corrosion Performance and TGO Behavior in APS-BC and HVOF-BC Thermal Barrier Coatings

Original Research

Yousefi Jamalabad Y, Rahimi J, Javadi Sigaroodi M R, Poursaeidi E, Montakhabi F, Characterization of Hot Corrosion Performance and TGO Behavior in APS-BC and HVOF-BC Thermal Barrier Coatings. Modares Mechanical Engineering; 2024;24(02):87-95.

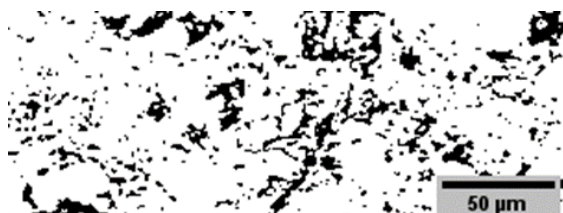
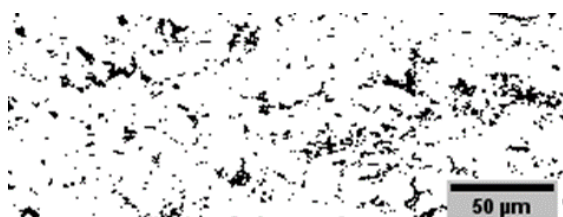
شکل ۳) تصاویر باینری لایه سرامیکی (الف) پوشش APS-BC (ب) پوشش HVOF-BC

تخلخل لایه سرامیکی با استفاده از تصاویر SEM به بزرگنمایی ۳۰۰X برای ۳ نمونه مختلف از TBC های که لایه رابط آن‌ها با روش‌های HVOF و APS اعمال شده بودند به دست آمده است. برای این کار از نرم‌افزار پردازش تصویر Image J استفاده شده است این نرم‌افزار تصویر SEM را به حالت باینری تبدیل می‌کند و تخلخل را به رنگ سیاه و لایه سرامیکی را به رنگ سفید نشان می‌دهد سپس درصد حضور رنگ سیاه در کل تصویر را به عنوان تخلخل محاسبه می‌کند. تصاویر SEM لایه سرامیکی دو نوع پوشش APS-BC و HVOF-BC همراه با تصاویر باینری استفاده شده برای محاسبه درصد تخلخل در شکل ۳ نشان داده شده است. همچنین درصد تخلخل آن‌ها در نمودار ۱ آورده شده است. نتایج نشان می‌دهد که تخلخل و منافذ لایه YSZ در پوشش‌های که لایه رابط در آن به روش HVOF اعمال شده باشد نسبت به لایه رابط APS کمتر است.
