Characterization of Hot Corrosion Performance and TGO Behavior in APS-BC and HVOF-BC Thermal Barrier Coatings

Original Research

Yousefi Jamalabad Y, Rahimi J, Javadi Sigaroodi M R, Poursaeidi E, Montakhabi F, Characterization of Hot Corrosion Performance and TGO Behavior in APS-BC and HVOF-BC Thermal Barrier Coatings. Modares Mechanical Engineering; 2024;24(02):87-95.

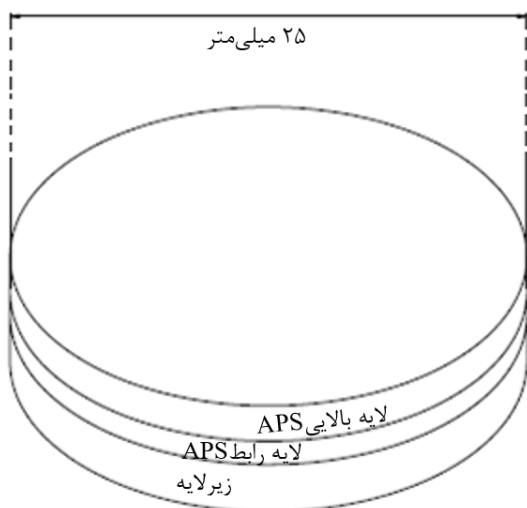
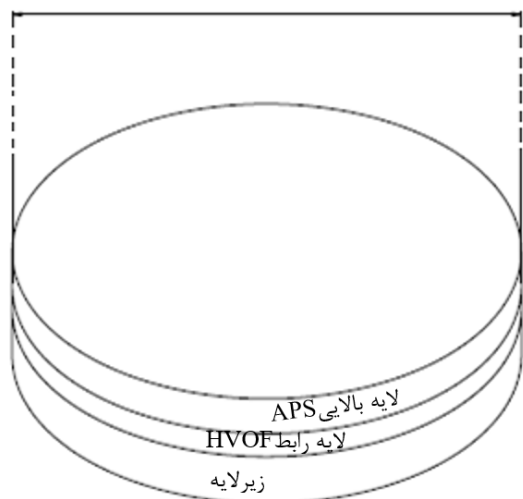
شکل (۱) الف) سطح پوشش سد حرارتی (ب) شماتیک نمونه APS-BC
ج) شماتیک نمونه HVOF-BC

برای ساخت نمونه‌ها، پره توربین با جنس سوپرآلیاژ پایه نیکل توسط وایبرکات به صورت پولکی با ضخامت ۳ میلی‌متر برش داده شدند. سپس برای جلوگیری از تمرکز تنش لبه نمونه‌ها پخ زده شده است به منظور اعمال لایه رابط فلزی پس از چربی زدایی و پاک کردن، سطح نمونه‌ها با ذرات آلومینیوم سند بلاست شدند و لایه رابط اعمال شده، سپس لایه سرامیکی نیز از روی لایه رابط فلزی اعمال شده است. پوشش‌های سد حرارتی در شرکت اطلس توربین بر اساس پارامترهای پوشش‌دهی پره توربین گازی انجام شده است. پارامترهای روش پوشش دهی پلاسما اسپری در جدول ۱ و سوخت اکسیژن با سرعت بالا در جدول ۲ ارائه شده است. لایه رابط نمونه‌های آزمایش با روش پلاسما اسپری و سوخت اکسیژن با فشار بالا اعمال شد همچنین در تمام نمونه‌ها لایه بالایی سرامیکی با استفاده از روش اسپری پلاسما اعمال شده است. شماتیکی از نمونه‌های پوشش با لایه رابط و لایه بالایی در شکل ۱ نشان داده شده است.

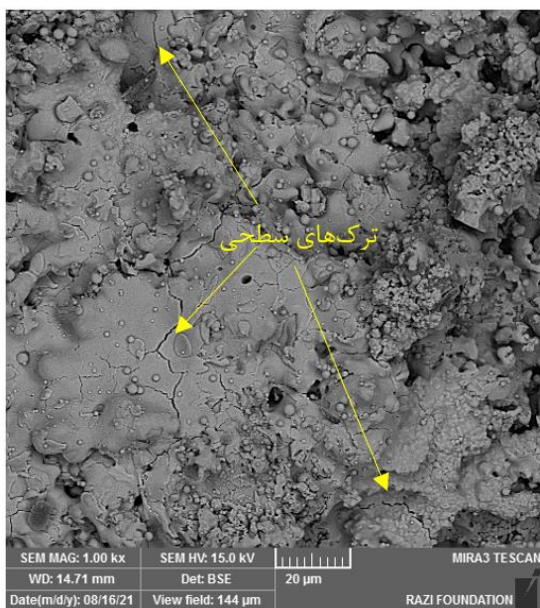
شکل ۲) تصاویر SEM سطح پوشش پلاسما اسپری

همان‌طور که در تصویر سطح لایه سرامیکی دیده می‌شود ترک‌ها از قسمت سطح به سمت داخل رشد می‌کنند و مسیرهای برای نفوذ مواد خورنده به داخل پوشش هستند همچنین ماهیت تخلخل پوشش‌های پلاسما اسپری به نفوذ عناصر خورنده و اکسیژن کمک کننده هستند. پس برای دستیابی به درک درستی از تأثیر APS-BC و HVOF-BC بر عملکرد پوشش سد حرارتی، نیاز است که درصد تخلخل و منافذ باز لایه بالایی اعمال شده بر روی این دو لایه رابط به صورت کمی بررسی شود.

شکل ۲ مورفولوژی سطح یک پوشش سد حرارتی سرامیکی که با روش اسپری پلاسما رسوب داده شده است را نشان می‌دهد. همان‌طور که در تصویر به خوبی واضح است سطح پوشش دارای ترک‌ها و ناصافی‌های زیادی است که شرایط را برای نفوذ اکسیژن و نمک‌های مذاب خوردگی داغ مساعد می‌کند. پس با وجود چنین ترک‌های اکسیژن به راحتی به فصل مشترک TC/BC نفوذ کرده و منجر به افزایش سریع ضخامت TGO خواهد شد همچنین نفوذ وانادیم از این منافذ باعث تخریب سریع لایه سرامیکی می‌شود.

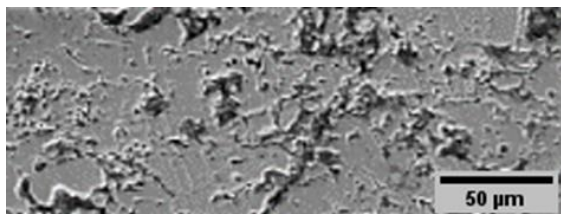
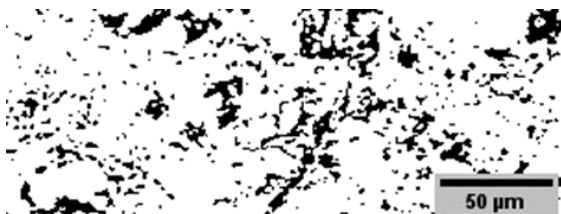
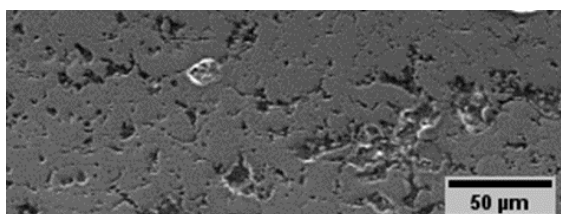
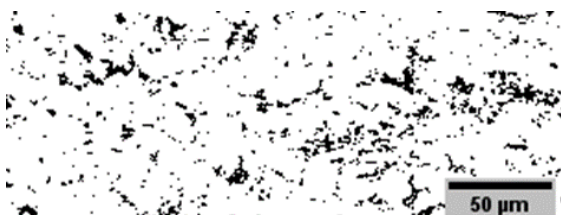
شکل ۳ تصاویر باینری لایه سرامیکی (الف) پوشش APS-BC (ب) پوشش HVOF-BC

تخلخل لایه سرامیکی با استفاده از تصاویر SEM به بزرگنمایی ۳۰۰X برای ۳ نمونه مختلف از TBC های که لایه رابط آن‌ها با روش‌های HVOF و APS اعمال شده بودند به دست آمده است. برای این کار از نرم‌افزار پردازش تصویر Image J استفاده شده است این نرم‌افزار تصویر SEM را به حالت باینری تبدیل می‌کند و تخلخل را به رنگ سیاه و لایه سرامیکی را به رنگ سفید نشان می‌دهد سپس درصد حضور رنگ سیاه در کل تصویر را به عنوان تخلخل محاسبه می‌کند. تصاویر SEM لایه سرامیکی دو نوع پوشش APS-BC و HVOF-BC همراه با تصاویر باینری استفاده شده برای محاسبه درصد تخلخل در شکل ۳ نشان داده شده است. همچنین درصد تخلخل آن‌ها در نمودار ۱ آورده شده است. نتایج نشان می‌دهد که تخلخل و منافذ لایه YSZ در پوشش‌های که لایه رابط در آن به روش HVOF اعمال شده باشد نسبت به لایه رابط APS کمتر است.

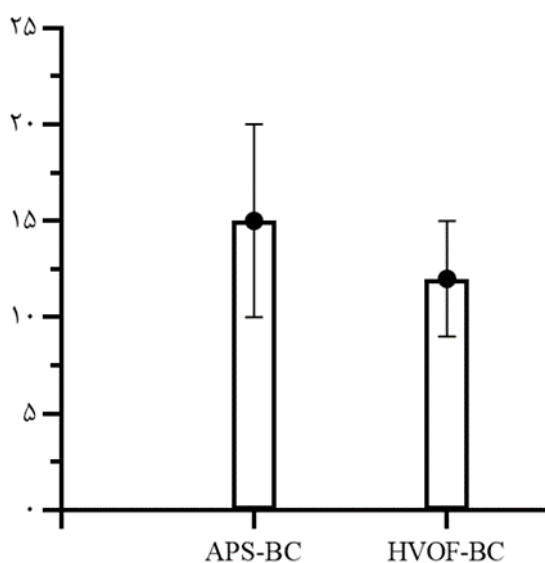
نمودار ۱) درصد تخلخل لایه سرامیکی با دو نوع لایه رابط

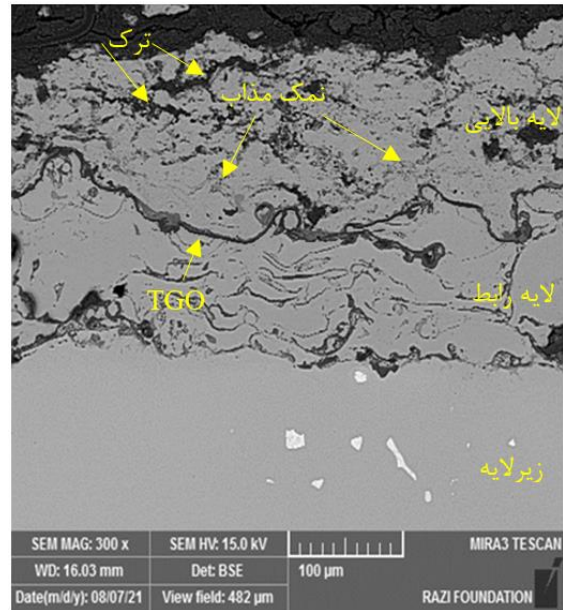
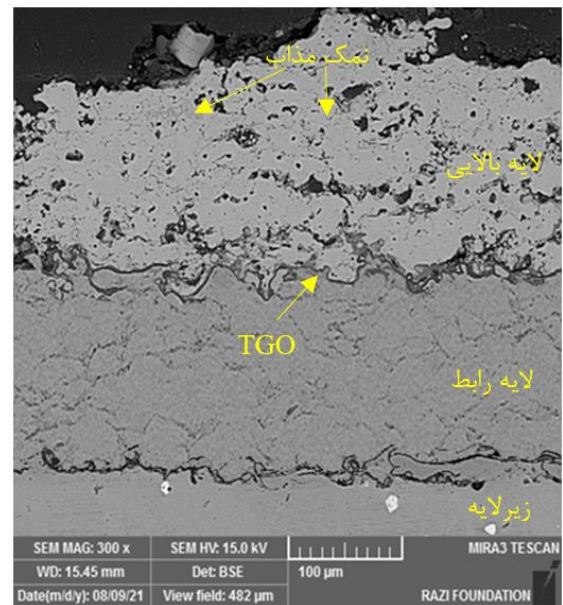
شکل ۴ (الف) تصویر SEM سطح مقطع پوشش APS-BC (ب) تصویر SEM سطح مقطع پوشش HVOF-BC

تصاویر SEM سطح مقطع پوشش‌های APS-BC و HVOF-BC بعد از قرارگیری در معرض مواد خورنده به ترتیب ۱۲ و ۲۴ سیکل در شکل ۴ نشان داده شده است. بررسی مورفولوژی سطح مقطع پوشش با لایه رابط APS، بعد از ۱۲ سیکل خوردگی داغ ترک‌های زیادی را در لایه TC نشان می‌دهد (شکل ۴-الف) این در حالی است که در لایه سرامیکی YSZ در پوشش با لایه رابط HVOF بعد از ۲۴ سیکل آسیب چندانی مشاهده نمی‌شود (شکل ۴-ب). همچنین بررسی این تصاویر نفوذ نمک‌های خورنده در لایه سرامیکی را به خوبی نشان می‌دهد. با نفوذ نمک‌های خورنده و واکنش آن با ایتریا لایه YSZ محصولات واکنشی YVO_4 تشکیل شده و منجر به جدایش لایه سرامیکی می‌شوند. با مقایسه تصاویر SEM دو نمونه APS و HVOF بعد از فرایند خوردگی داغ مشاهده می‌شود که رشد TGO در فصل مشترک TC/BC برای نمونه HVOF حالت یکنواختی دارد به همین دلیل باعث تنش کمتری در داخل لایه TC خواهد شد علاوه بر این نفوذ مواد خورنده در TBC های با لایه رابط APS نسبت به HVOF شدیدتر است.

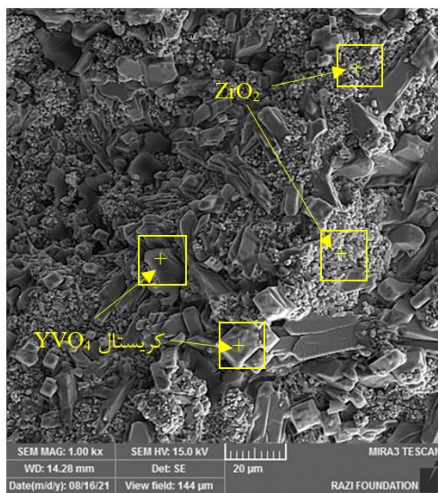
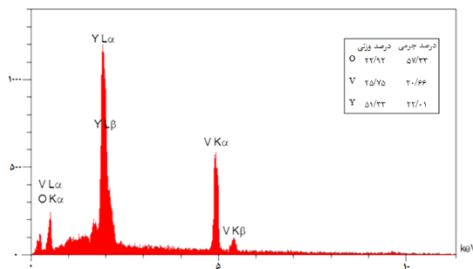
شکل ۵ (الف) تصاویر SEM سطح پوشش APS-BC (ب) آنالیز EDS کریستال‌های میله‌ای

تصاویر SEM سطح لایه سرامیکی YSZ برای پوشش APS-BC بعد از ۱۲ سیکل خوردگی داغ در شکل ۵ نشان داده شده است. مورفولوژی سطح مربوط به لایه سرامیکی YSZ تشکیل کریستال‌های میله‌ای شکل زیادی را نشان می‌دهد. همچنین آنالیز EDS مربوط به این کریستال‌ها در شکل ۵ ب آورده شده است با توجه به آنالیز فوق، کریستال‌ها دارای عناصر Y، O و V هستند که با تشکیل YVO_4 منجر به ایجاد ترک و تخریب پوشش سرامیکی شده است. در شکل ۵-الف ZrO_2 لایه سرامیکی همراه با کریستال‌های تشکیل شده مشخص شده است.

بررسی مورفولوژی سطح (شکل ۵-الف و ۷-الف) مربوط به TBC ها، تشکیل مقادیر بیشتری از کریستال‌های YVO₄ را در سطح پوشش APS-BC نسبت به HVOF-BC نشان می‌دهد در این پوشش HVOF به دلیل کمتر بودن عیوبی مثل ترک‌های سطحی و تخلخل در لایه سرامیکی سطح تماس نمک‌های مذاب با لایه YSZ کمتر بوده و در نتیجه تشکیل کریستال‌های YVO₄ نیز کم بوده است. هنگامی لایه سرامیکی YSZ در معرض ترکیبات Na₂SO₄ و V₂O₅ در دمای بالا قرار داده می‌شود واکنش زیر انجام شده و منجر به تشکیل NaVO₃ می‌شود [21,23,24,25].

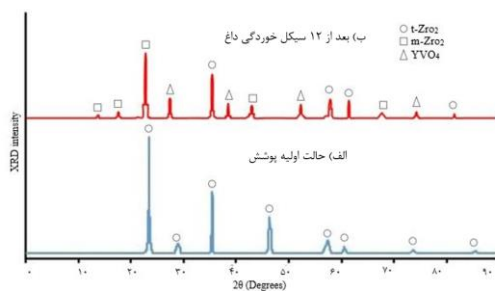
شکل ۶ (الف) آنالیز XRD پوشش APS-BC (الف) حالت اولیه پوشش (ب) بعد از ۱۲ سیکل خوردگی داغ

آنالیز XRD پوشش‌های APS-BC قبل و بعد از آزمایش خوردگی داغ در شکل ۶ نشان داده شده است. همان‌طور که نتایج آنالیز نشان می‌دهد قبل از عملیات خوردگی داغ پوشش دارای فاز تتراگونال $t-ZrO_2$ است ولی بعد از عملیات خوردگی داغ، فازهای $m-ZrO_2$ ، YVO_4 ، $t-ZrO_2$ و ZrO_2 در ساختار لایه بالایی تشکیل شده است؛ بنابراین، در حین فرآیند خوردگی داغ تبدیل فازی و تشکیل YVO_4 عملکرد لایه بالایی را مختل می‌کند.

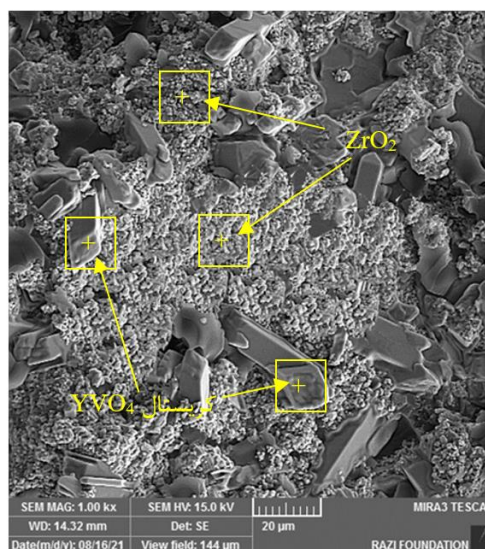
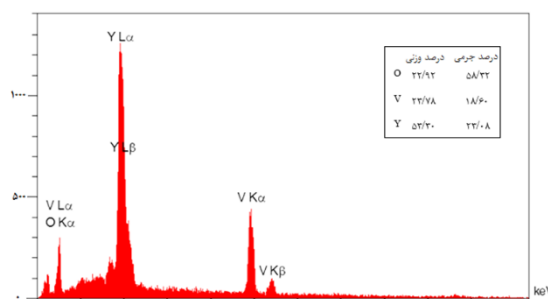
شکل ۷ (الف) تصویر SEM سطح پوشش HVOF-BC (ب) آنالیز EDS کریستال‌های میله‌ای

تصاویر SEM سطح لایه سرامیکی YSZ برای پوشش HVOF-BC بعد از ۲۴ سیکل قرارگیری در معرض نمک‌های خورنده در شکل ۷ نشان داده شده است. مورفولوژی سطح مربوط به لایه سرامیکی YSZ تشکیل کریستال‌های میله‌ای شکل را برای این نمونه نیز نشان می‌دهد. با بررسی آنالیز EDS این کریستال در شکل ۷-ب مشخص شده است که همان کریستال‌های میله‌ای YVO_4 هستند که حاصل واکنش وانادیم با ایتریای پوشش سرامیکی YSZ می‌باشد. در شکل ۷ زیرکونیای پوشش سرامیکی همراه با YVO_4 نشان داده شده است.

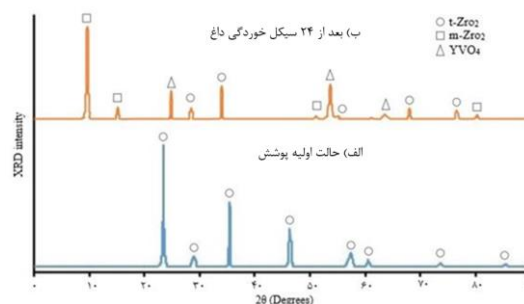
شکل ۸ (الف) آنالیز XRD پوشش HVOF-BC (الف) حالت اولیه پوشش (ب) بعد از ۲۴ سیکل خوردگی داغ

آنالیز فاز XRD لایه سرامیکی مربوط به پوشش‌های HVOF-BC در شکل ۸ نشان داده شده است طبق این شکل محصولات خوردگی داغ ایجاد شده در این نمونه‌ها کریستال‌های YVO₄ و تبدیل فازی از t-ZrO₂ به m-ZrO₂ می‌باشد. تشکیل این فازها ناپایداری پوشش سرامیکی را بعد از ۲۴ سیکل خوردگی داغ نشان می‌دهد.
