مطالعه‌ی تجربی رفتار خوردگی ورق‌های چندلایه‌ی فلزی بعد از شکل دهی توسط لیزر

مقاله پژوهشی کامل

Experimental study on corrosion behavior of multi-layered sheet metals after laser forming

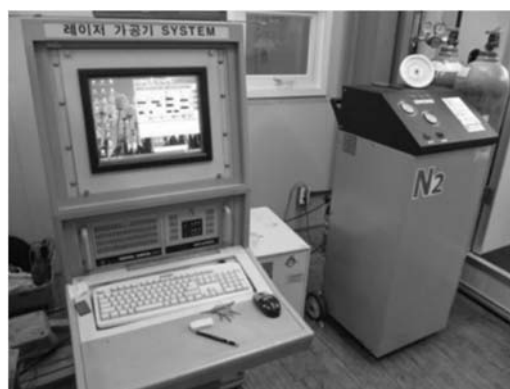
Fig. 2 Laser equipment

شکل 2 دستگاه لیزر

ایجاد شده است (شکل 2). این نوع لیزر علیرغم بازده بالا، مصرف توان کمی دارد. از پرتوی لیزر نوع موج پیوسته¹ استفاده شده است. بیشینه‌ی توان قابل‌دسترس، 200 وات در 6 آمپر و با طول موج 1.07 میکرومتر است. بیشینه‌ی قطر پرتوی لیزر در هد دستگاه 20 میلی‌متر و در موقعیت کانونی 0.08 میلی‌متر است. به منظور کنترل مسیر لیزر روی نمونه‌ها از روبش‌کننده‌ی مدل هاری‌اسکن@20² ساخت شرکت اسکن‌لب³ آلمان استفاده شده است.

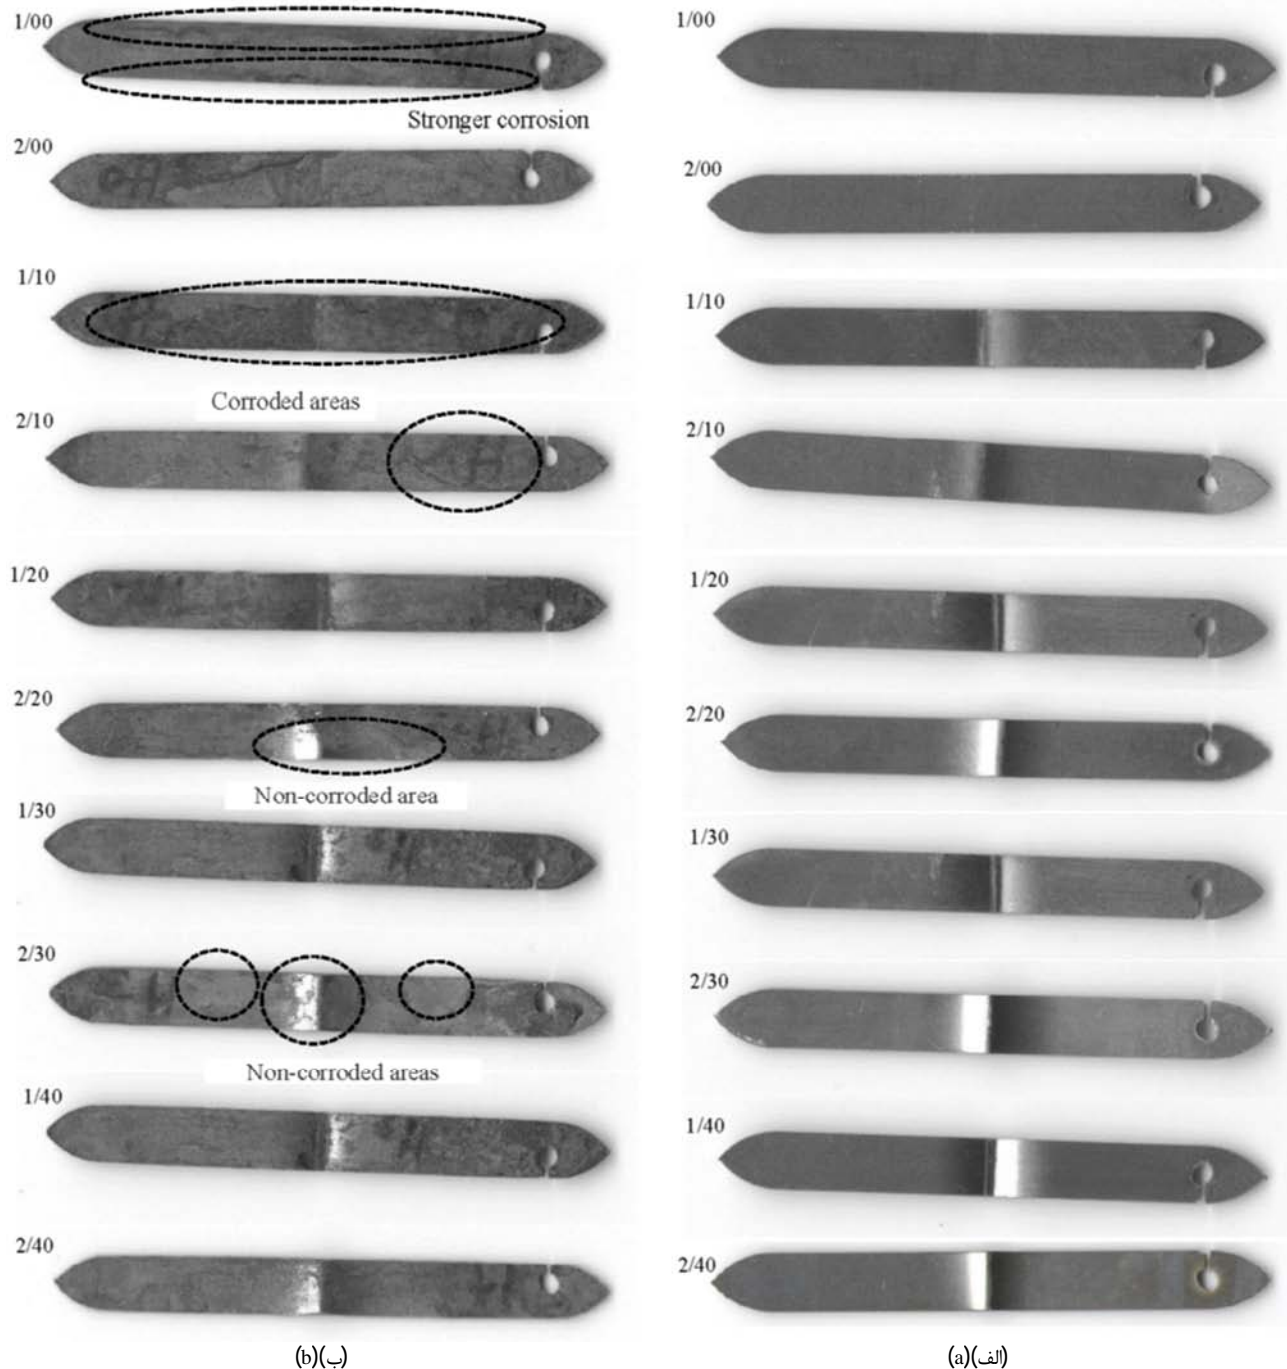
Fig. 8 Three layered sheet specimens; (a) before salt spray test, (b) after salt spray test

شکل 8 نمونه‌های ورق سه‌لایه؛ (الف) پیش از آزمون افشانه‌ی آب و نمک، (ب) پس از آزمون افشانه‌ی آب و نمک

شکل 8 نمونه‌های خوردگی ورق سه‌لایه قبل و بعد از انجام 100 ساعت آزمون را نشان می‌دهد. رقم اول از چپ بیان‌گر دو سطح ورق سه‌لایه است. عدد 1 سمت در معرض لیزر و عدد 2 سمت دور از پرتوی لیزر را نشان می‌دهد. دو رقم دوم نام نمونه‌ها از چپ، تعداد دفعات عبور لیزر را بیان می‌کنند.

بررسی نمونه‌ها پس از 100 ساعت آزمون، حاکی از تفاوت خوردگی در دو سمت ورق سه‌لایه است. با توجه به یکسان بودن جنس لایه‌های فولاد در دو سمت ورق سه‌لایه، تنها تفاوت آن‌ها در عبور پرتوی لیزر است. بررسی نمونه‌ی بدون عبور لیزر (نمونه‌ی 1/00) نشان می‌دهد که خوردگی می‌تواند علاوه بر لایه‌ی فولاد، در لایه‌ی مس هم اتفاق بیفتد. با توجه به شدت خوردگی مس در ورق دولایه، به نظر می‌رسد آغاز خوردگی در نمونه‌ی سه‌لایه بدون عبور لیزر از مس باشد. به بیان دیگر خوردگی از مس آغاز می‌شود و به فولاد نشر پیدا کند. همان‌طور که در شکل مشاهده می‌شود در دو سمت نمونه که به لایه‌ی میانی مس نزدیک‌تر هستند، خوردگی بیشتری مشاهده می‌شود.

نتایج برای نمونه‌ی با 10 بار عبور لیزر متفاوت است. در سمتی که لیزر از آن عبور نکرده است خوردگی کمی به صورت موضعی مشاهده می‌شود (نمونه‌ی 2/10). سمت در معرض لیزر دچار خوردگی شدیدتری شده است. آغاز خوردگی در این نمونه علاوه بر لایه‌ی مس، از ناحیه‌ی متأثر از حرارت نیز بوده است. عبور پرتوی لیزر تغییرات دمایی شدیدی در نمونه ایجاد می‌کند. این افزایش و کاهش دما با نرخ بسیار زیاد می‌تواند منجر به تغییر ریزساختار و شرایط سطحی نمونه ورق شود. به عنوان مثال می‌توان اکسیداسیون را از تغییرات سطحی ناشی از عبور لیزر نام برد. به وضوح کاهش کیفیت سطح ناشی از اکسیداسیون، مقاومت خوردگی را کاهش می‌دهد. درواقع خوردگی با سرعت بالاتری آغاز می‌شود و درنهایت به سایر نقاط ماده نشر پیدا می‌کند.

بررسی نمونه‌ی با 20 بار عبور لیزر از موضعی بودن خوردگی در لایه‌ی دور از پرتوی لیزر خبر می‌دهد (نمونه‌ی 2/20). همان‌طور که در شکل مشاهده می‌شود خوردگی تنها در بخشی از این لایه گسترش یافته است و

بخش‌های مشخص شده در نمونه‌ی 2/30، نواحی بدون خوردگی در این لایه‌ی نمونه را مشخص می‌کنند. همان‌طور که در نمونه‌ی 1/30 مشاهده می‌شود خوردگی به صورت یکنواخت تمام سطح این لایه را پوشانده است. طبق آن چه پیش از این بیان شد، یکی از آثار احتمالی عبور لیزر از روی سطح ماده تغییر ریزساختار است. به همین منظور نمونه‌ی با 30 بار عبور لیزر برای متالوگرافی انتخاب شد. ملاک انتخاب نمونه بر این اساس است که نمونه‌ی انتخابی تعداد دفعات عبور لیزر متوسطی نسبت به کمینه و بیشینه تعداد دفعات عبور نمونه‌های مختلف داشته باشد. شکل 9 ریزساختار ورق سه‌لایه با 30 بار عبور لیزر را نشان می‌دهد.
