# ارزیابی تضعیف و مسیر انتشار امواج فراصوتی ناشی از خوردگی برای سنجش قابلیت اعتماد در پایش لوله‌های پیش‌تنیده به‌روش نشر فراصوتی

مقاله پژوهشی کامل

## Investigation of attenuation and acoustic wave propagation path caused by corrosion for reliability assessment of pre-stressed pipe monitoring using Acoustic Emission technique

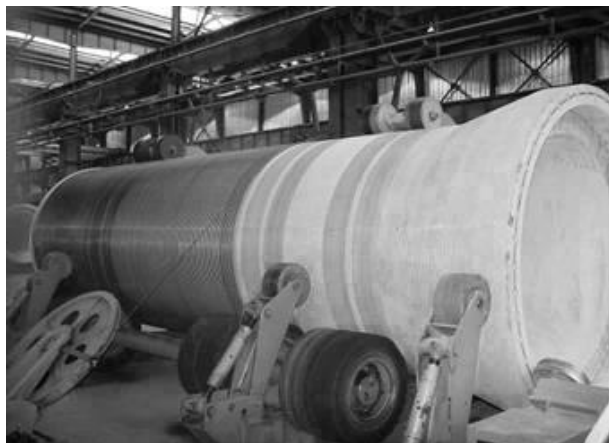
Fig. 5 Pre-stressing of concrete pipe with spiral rebar

شکل 5 پیش‌تینیده کردن لوله با میلگردهای دورپیچ

ابتدا میلگردهای طولی در قالب جاگذاری و با نیروی تعیین شده کشیده و بعد از ثابت کردن آنها مجموعه قالب با میلگردها بر روی دستگاه اسپینینگ قرار گرفته و بتن ریزی در حین دوران قالب صورت می‌گیرد که این عمل باعث متراکم شدن بتن می‌گردد. به این عمل تراکم به روش سانتریفوژ گفته شده که سرعت دوران قالب 185 دور در دقیقه می‌باشد، بعد از اتمام بتن‌ریزی بتن تر همراه قالب به داخل اتاق بخار برای عمل آوری و کسب مقاومت لازم حمل شده و سپس لوله مذکور مطابق شکل 5 بر روی دستگاه رادیال قرار گرفته و با آرماتورهای پرکربن با مقاومت بالا با اعمال نیروی کششی بر مقطع میلگرد متناسب با فشار کارکرد خط انتقال دورپیچی می‌شود. در این مرحله بتن هسته لوله پس‌تینیده می‌شود.

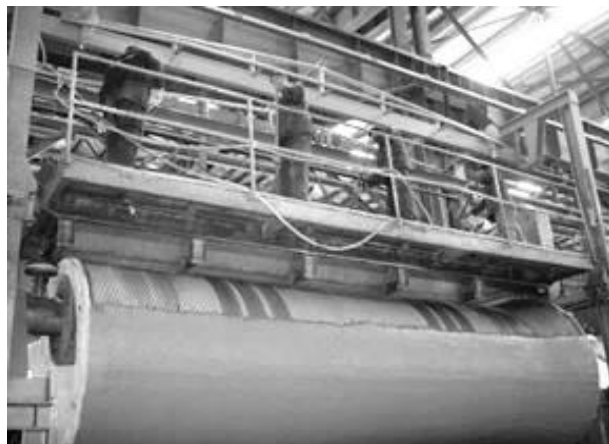
Fig. 6 The pouring of mortar

شکل 6 بتن ریزی ملات رویه

در گام بعدی مطابق شکل 6 لوله‌ها در دستگاه پوشش بتنی قرار گرفته و برای حفاظت از خوردگی آرماتورهای دورپیچ در مقابل عوامل محیطی با ملاتی که از مصالح ریزدانه تهیه می‌شود پوشش داده می‌شوند.

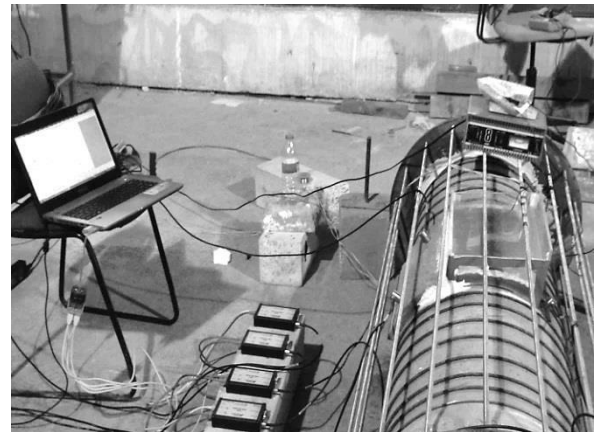
Fig. 9 The experimental sample made in laboratory

شکل 9 نمونه ساخته شده در آزمایشگاه

جریانی با چگالی 2000 میکرو آمپر بر سانتی‌متر مربع بین آند و کاتد برقرار شده است. شکل 9 نمونه ساخته شده در آزمایشگاه را نشان می‌دهد.
