## Failure Analysis of Stator and Rotor Blades of a Gas Turbine: Case Study

This study investigates the failure mechanisms of the third-stage stator blade and fourth-stage rotor blade of a gas turbine following 720 hours of operation. The initial fracture led to extensive damage to the remaining stationary and rotating blades. To determine the probable origin of the fracture, macroscopic examination, scanning electron microscopy (SEM), and energy-dispersive X-ray spectroscopy (EDS) were employed. The presence of striations and beach marks indicated that the fracture of the third-stage stator blade was fatigue-related. EDS analysis confirmed the presence of approximately 55 at.% gold in the bright region of the fracture surface, indicating a previous repair using a gold-based brazing alloy. Examination of the fracture surface revealed a cavity approximately 100  $\mu\text{m}$  in diameter and a crack at the interface between the base metal and the brazing alloy. These features were attributed to inadequate wetting and insufficient penetration of the filler metal during the brazing process. Such defects can act as stress concentration sites, providing favorable conditions for the in

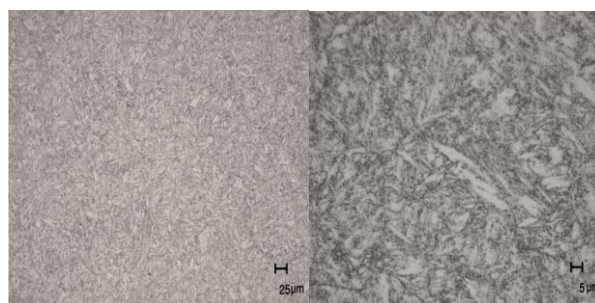
شکل ۷) تصویر OM از سطح مقطع از یک پره سالم دریف سوم استاتور

Figure 7. OM image of the cross-section of a sound third-stage stator blade.

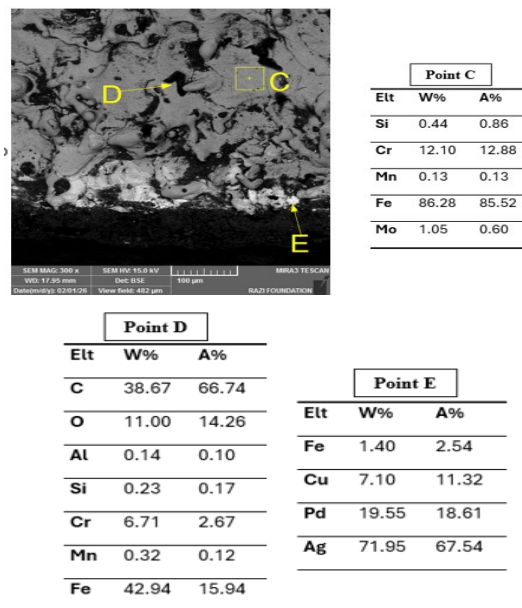
شکل ۱۴) نتیجه آنالیز EDS نقاط مختلف سطح برش داده شده یک پره سالم از ردیف سوم استاتور

Figure 14. EDS analysis results obtained from different locations on the cut surface of a sound third-stage stator blade.

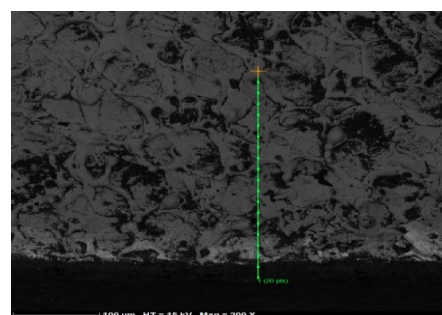
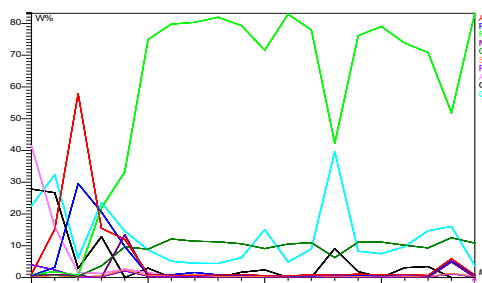
شکل ۱۵) نتیجه آنالیز Line-EDS سطح برش داده شده یک پره سالم از ردیف سوم استاتور

Figure 15. Line-EDS analysis results of the cut surface of a sound third-stage stator blade.
