ارزیابی ناحیه عیب ناشی از ضربه در کامپوزیت پایه پلیمری تقویت شده با الیاف کربن با روش رادیوگرافی و آزمون فراصوتی روبش C

Impact Area Assessment in the Carbon Fiber Reinforced Polymer Composite using Radiography and Ultrasonic C-scan testing methods

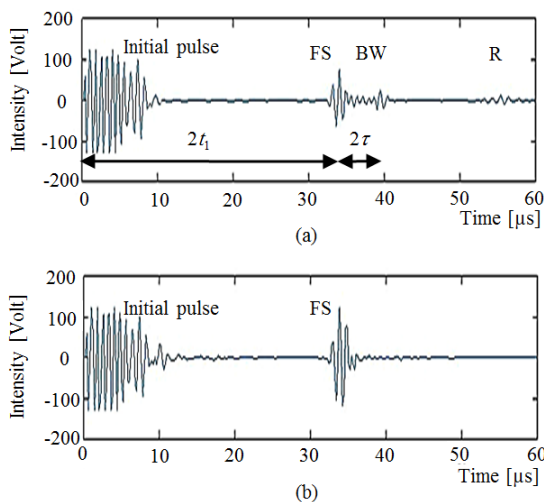
Fig. 4 obtained signal from figure 3 set-up for: a- impacted areas, b- intact areas

شکل 4 سیگنال‌های به‌دست‌آمده از شکل 3 برای الف- ناحیه عیب، ب- ناحیه سالم
