مهندسی مکانیک مدرس

ارزیابی ناحیه عیب ناشی از ضربه در کامپوزیت پایه پلیمری تقویت شده با الیاف کربن با دو روش رادیو گرافی و آزمون فراصوتی روبش C

Impact Area Assessment in the Carbon Fiber Reinforced Polymer Composite using Radiography and Ultrasonic C-scan testing methods

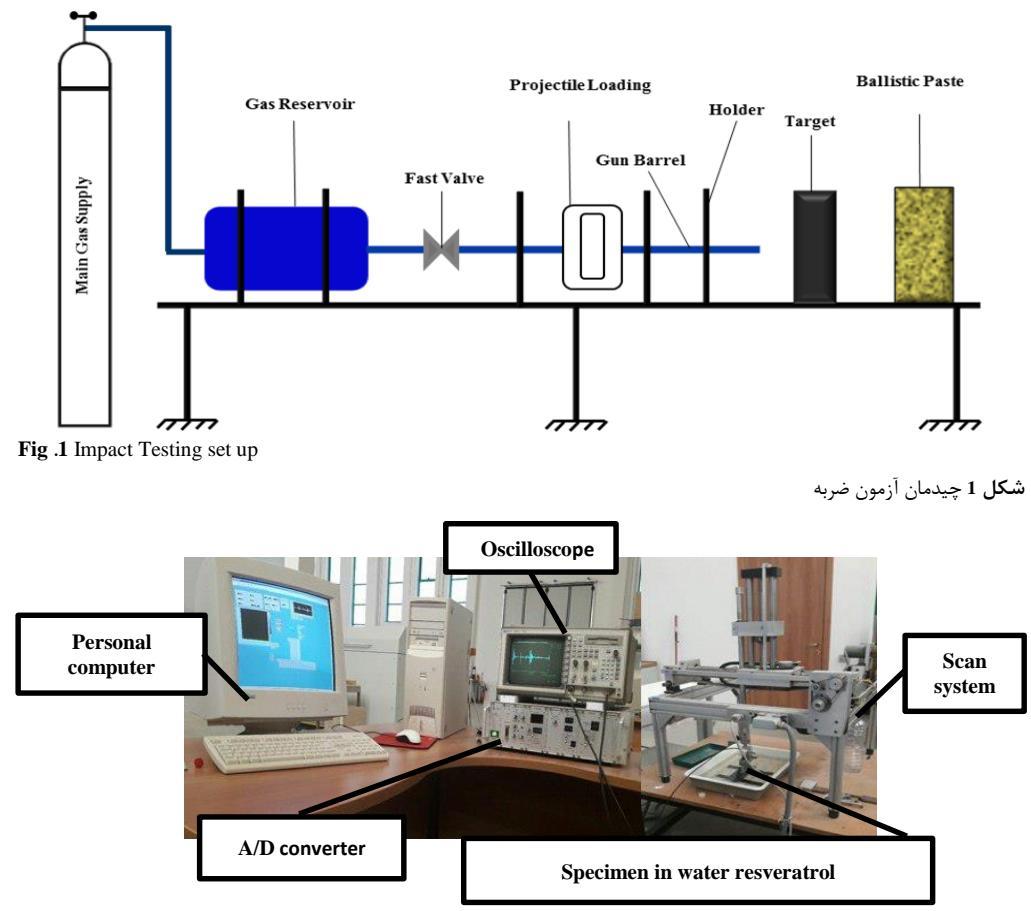
Fig. 2 Ultrasonic Immersion Testing set up

شکل 2 چیدمان آزمون فراصوتی به روش غوطهوری و بازتابی را نشان میدهد. نمونه روی تکیهگاهی صاف در داخل مخزن آب قرار گرفته و زاویه پروب تنظیم می شود تا بیشترین دامنه اکوها مشاهده شود. این بازرسی طبق

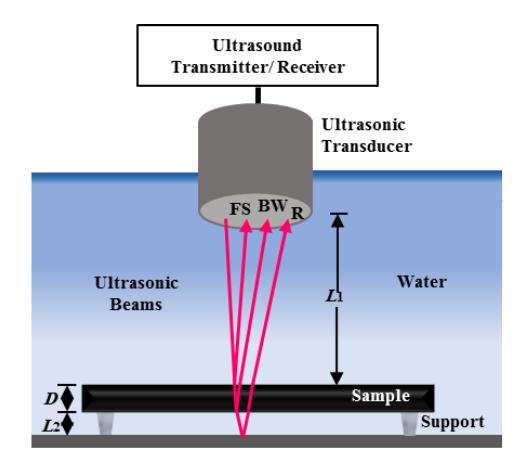
Fig .3 Ultrasonic Immersion pulse-echo Testing set up شکل 3 چیدمان آزمون فراصوتی غوطهوری بازتابی

در شکل 3 آزمون فراصوتی غوطهوری و بازتابی نشان داده شده است. ابتدا نمونه در مخزن آب روی سطح صافی قرار داده شده و توسط تراگذار امواجی به داخل نمونه فرستاده میشود. در شکل 4-a, له ترتیب سیگنالهای بهدستآمده از قسمتهای سالم و معیوب نمونه تحت آزمون در شکل 3 آورده شده است. در این تصویر L فاصله بین تراگذار و نمونه، L ارتفاع پایهها، Dضخامت نمونه، FS اکوی حاصل از سطح جلویی نمونه⁷، WB اکوهای بازتاب از سطح پشتی⁴ نمونه و R اکوی حاصل از سطح جلویی سطح منعکس کننده⁶ هستند. با توجه به دو شکل نشان داده شده میتوان معادلات (2.) را بهدست آورد.

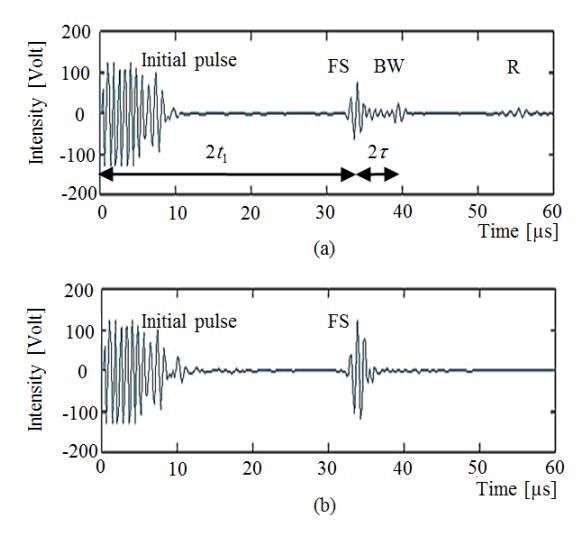
Fig. 4 obtained signal from figure 3 set-up for: a- impacted areas, bintact areas منگل 4 سیگنالهای بهدستآمده از شکل 3 برای الف- ناحیه عیب، ب- ناحیه سالم

در معادلات (2,1) $2t_1$ تأخیر زمانی⁶ بین اکوهای حاصل از سطح جلویی نمونه و تراگذار، 2t₂ تأخیر زمانی بین سطح جلویی نمونه و اکوی بازتابیده از سطح $V_{
m water}$ و سرعت صوت طولی در نمونه و $V_{
m sample}$ سرعت صوت طولی در نمونه و سرعت صوت طولى در آب است [23]. با مقايسه شكل 4-a,b مشخص می شود که در ناحیه معیوب سیگنال R حذف و سیگنال BW تضعیف یا حذف می شود. در مواد کامپوزیتی تضعیف امواج (میرایی) به شدت بالاست، به طوری که سطح نمونه در ناحیه ضربه دچار تغییرات شدیدی شده و موج برگشتی از سطح پشتی را تضعیف کرده و باعث کاهش دامنه آن می گردد. چه بسا در افزایش خیلی کم ضخامت، اکوی سطح پشت مشاهده نمی شود؛ بنابراین در نواحی که دچار ضربه شدهاند به دلیل پدیدههایی مثل پخششدگی موج برگشتی، خروج از توازی بین سطح پروب فراصوتی با سطح نمونه به دلیل اعوجاج و مواردی از این قبیل تضعیف اکوی سطح پشت و یا کاهش دامنه آن کاملاً قابل توجیه است. این پدیده در مورد اکوی R نیز به شدت تشدید می شود، زیرا باید مسافت بیشتری را طی کند. از این ویژگی می توان برای شناسایی نواحی معیوب و سالم استفاده کرد. برای حصول بیشترین قابلیت تفکیک از تراگذار متمرکزکننده لازم است فاصله کانونی را روى سطح بالايي نمونه متمركز كنيم. با توجه به فاصله كانوني پروب استفاده شده برابر با 27 میلیمتر و سرعت صوت طولی در محیط آبی برابر با 1481 متر بر ثانیه [24]، مقدار زمانی پیک در اکوی FS باید مطابق رابطه (3) بەدست آيد.

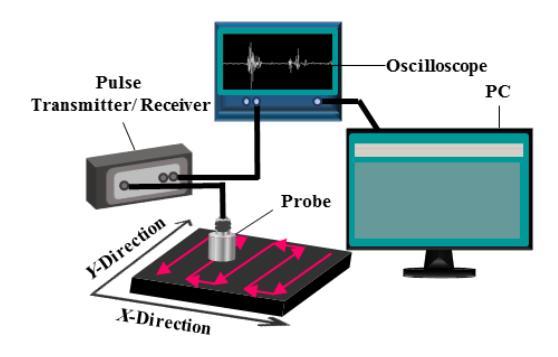
Fig .5 Ultrasonic C-scan set-up

شکل 5 چیدمان روبش C فراصوتی

در شكل 5 روش روبش C به صورت شماتيك نشان داده شده است. در اين تصوير مسير حركت پروب روى قطعه نشان داده شده است تا بتواند كل سطح قطعه را جاروب كند. مسير حركت پروب روى مسيرى خطى (محور X) انجام مىشود. مسير طولى نمونه با فاصلههاى گام بين دو نقطه متوالى طى شده و فرستادن و دريافتن اكو توسط تراگذار صورت مى گيرد. با رسيدن پروب به انتهاى مسير طولى، پروب به اندازه گام در راستاى عرض (محور Y) جابهجا شده و موازى مسير طولى پيشين و خلاف جهت آن مسير را طى مىكند. (لزوماً ميزان گام در راستاى $X \ Y$ برابر نيستند) در هر نقطه سيگنالى مشابه شكل 4-a,b ذخيره مىشود. با مقايسه دو شكل تفاوت اكوهاى بهدست آمده از دو ناحيه سالم و معيوب نمونه مشخص مىشود. در ناحيه معيوب دامنه اكوى سطح جلو افزايش يافته و دامنه اكوهاى WB و R كاهش يافته يا كاملاً ميرا مىشود. با توجه به تفاوت ذكر شده دو ناحيه سالم يا معيوب مشخص ميرا مىشود. با توجه به تفاوت ذكر شده دو ناحيه سالم يا معيوب مشخص

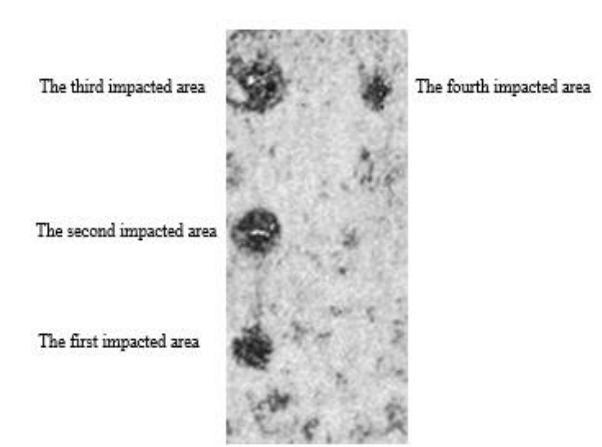
Fig. 6 Ultrasonic C-scan result of specimen with step = 1 mm in X and Y direction

شکل 6 تصویر روبش C فراصوتی بهدست آمده از نمونه با گام 1 میلیمتر در دو راستای *X* و Y

مقدار گام در دو راستای محور X و Y برابر 1 میلیمتر در نظر گرفته شد. شکل 6 تصویر روبش C برای نمونه با گام 1 میلیمتر را نشان میدهد. در این تصویر نواحی عیب به خوبی مشخص هستند.

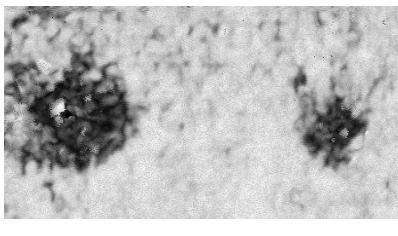
Fig. 7 Ultrasonic C-scan result of specimen with step =0.2 mm in X and *Y* direction

شکل 7 تصویر روبش C فراصوتی بهدست آمده از نمونه با گام 0.2 میلیمتر در دو راستای X و Y

به منظور بهبود دقت بعد از مشخص شدن حدود نواحی متأثر از ضربه، همان نواحی با گام 0.2 میلیمتر مورد ارزیابی قرار گرفتند. شکل 7 تصویر روبش C نواحی عیب را با گام 0.2 میلیمتر نشان میدهد. تصاویر بهدست آمده را برای بهدست آوردن مساحت ناحیه عیب تحت فیلتر آستانهای قرار داده و تصویر باینری بهدست میآید. با تنظیم نرمافزار ایمبچ جی روی 5 پیکسل بر میلیمتر و انتخاب نواحی عیب، مساحت این نواحی مطابق جدول 1 بهدست آمد.

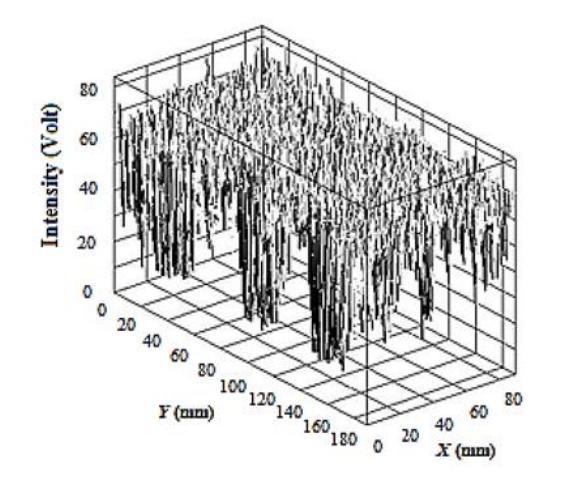
شکل 8 تصویر روبش C سه بعدی از نمونه با استفاده از روش روبش C و نرم افزار ایمیج جی

شکل 8 تصویر روبش C از نمونه را به صورت سه بعدی نمایش می دهد. اثر ضربه وارد شده روی سطح نمونه در این تصویر به خوبی مشهود است. شکل 9 نواحی عیب را به صورت رویه نشان می دهد. در این تصویر مشاهده می شود نواحی اطراف مناطق ضربه خورده نیز دچار اعوجاج شدهاند.

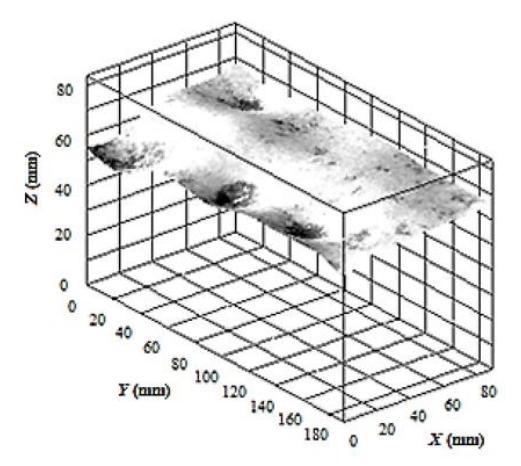
Fig. 9 surface image of sample by Ultrasonic C-scan and ImageJ software

شکل 9 تصویر رویهای از نمونه با استفاده از روش روبش C و نرمافزار ایمبج جی

با مقایسه نتایج موجود در جدولهای 1 و 2 مشاهده می شود که مساحت نواحی عیب با استفاده از روش روبش C بیشتر از روش رادیوگرافی است. این پدیده می تواند بدین دلیل باشد که امواج فراصوتی دارای حساسیت بیشتری از امواج رادیوگرافی نسبت به اعوجاج و هرگونه انحراف از وضعیت ایده آل در نمونه هستند. شکل 9 به خوبی این مطلب را نشان می دهد.

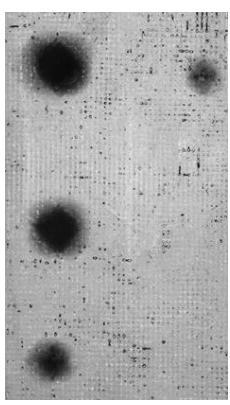
Fig. 10 X-ray radiography result

شکل 10 تصویر حاصل از رادیوگرافی نمونه

شکل 10 تصویر حاصل از رادیوگرافی نمونه را نشان میدهد. در این تصویر چهار ناحیه متأثر از ضربه به خوبی مشحص هستند. با استفاده از فیلتر آستانهای نواحی عیب و سالم از هم تقکیک شده و مساحت نواحی عیب با استفاده از نرمافزار ایمبج جی مطابق جدول 2 بهدست میآید.

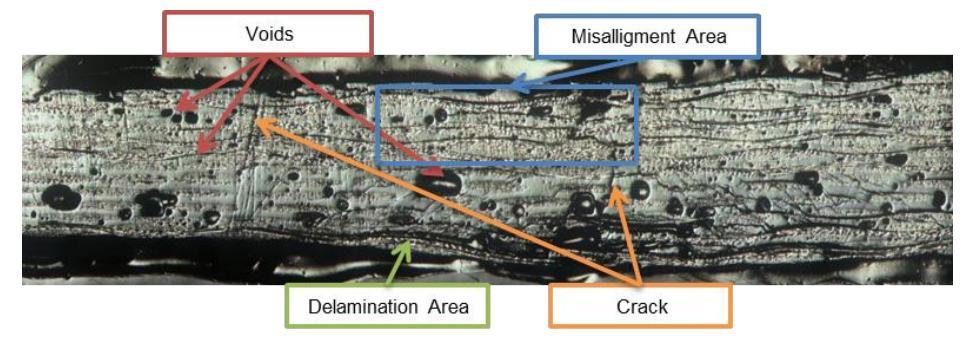
Fig. 11 Microscopic image from second impacted area

شکل 11 تصویر میکروسکوپی از ناحیه عیب دوم

استفاده از تصویر میکروسکوپی برای مشاهده ریزساختار موجود در نواحی عيب، لازم است. شكل 11 تصوير ميكروسكوپي از ناحيه عيب شماره 2 را به

عنوان نمونهای از عیوب موجود نشان میدهد. در این تصویر دو ناحیه ترک خورده مشاهده می شود که راستای ضربه در سطح مقطع نمونه را نشان میدهد. عیب لایه لایه شدگی در نزدیکی سطح پشتی به وجود آمده است. لايهها در اثر ضربه وارد شده به نمونه در سطح بالايي نمونه دچار عيب عدم توازی شدهاند. این بخش تا قسمتهایی از نواحی سمت راست عیب نیز مشاهده می شود. اندازه ناحیه بین دو ترک ریز حاصل از ضربه با استفاده از نرمافزار ایمیج جی قابل اندازه گیری است که مقدار آن به قطر ناحیه عیب بهدستآمده از روش رادیوگرافی نزدیک است، اما در اطراف ناحیه یادشده لایه لایه شدگی و عیوب دیگری هست که پس از برش نمونه و بررسی سطح مقطع ناحیه ضربه خورده به وسیله میکروسکوپ نوری مشخص شدهاند. با در نظر گرفتن کل ناحیه عیوب و مقایسه آن با نتایج حاصل از روبش C مشخص می شود که روش روبش C دقت و احتیاط بیشتری در مقایسه با روش رادیوگرافی در شناسایی و اندازهگیری عیوب دارد. تعدادی از مکهای موجود در نمونه که در شکل مشخص هستند در مرحله تولید ایجاد شدهاند. از پروب متمر کزشونده برای انجام تست روبش C استفاده شده که این عیوب نمی تواند داخل پهنای باند موج قرار گرفته و به راحتی قابل تشخیص است. این مطلب برتری پروب متمرکز شونده را نسبت به پروبهای نرمال نشان میدهد.
