## بررسی ویژگی‌های مرئی سطح شکست درزجوش مارپیچ در لوله فولادی انتقال گاز از نوع API X65

## Investigation of macroscopic fracture surface characteristics of spiral welded API X65 gas transportation pipeline steel

Original Research Paper

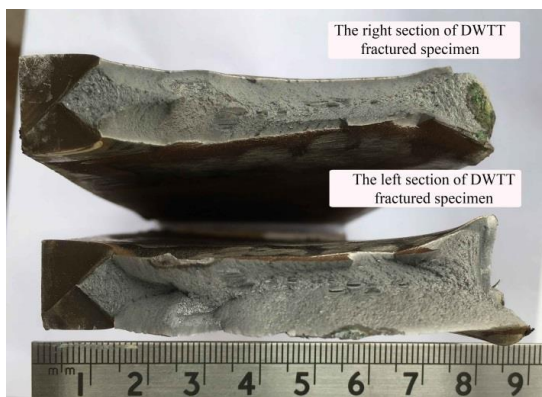
Fig. 9 Fracture surface of DWTT specimen with spiral seam weld  
شکل 9 سطح شکست نمونه آزمایش ضربه سقوطی حاوی درزجوش ماریچ

در "شکل 10"، نمونه‌ها از چپ به راست به ترتیب در دماهای 10، 30، 50، 70، 90، 110- درجه سانتی‌گراد آزمایش شده‌اند [15]. سطح شکست جوش (شکل 9) برخلاف سطح شکست فولادهای پایه (شکل 10) زبر و ناهموار و دارای ویژگی‌های منحصر به فردی است.

همان‌گونه که در "شکل 9" مشاهده می‌شود، شکست تورقی (شکست ترد در ناحیه مثلی ابتدایی) که نشانگر شکست ترد است، درست زیر شیار ماشین‌کاری شده شکل گرفته است. بلافاصله پس از شکست تورقی اولیه، لبه برشی با زاویه 45 درجه ایجاد شده است. این لبه برشی نماینده منطقه‌ای از سطح شکست است که تحت شرایط تنش صفحه‌ای و شکست برشی (شکست نرم) می‌باشد و نشانگر چقرمگی بالای ماده است. سطح شکست برشی بیشتر سطح شکست را اشغال نموده و در تمام ضخامت نمونه گسترش یافته است. جهت بررسی دقیق‌تر جزئیات، سطح شکست سمت چپ نمونه به همراه ابعاد آن در "شکل 11" نشان داده شده است.

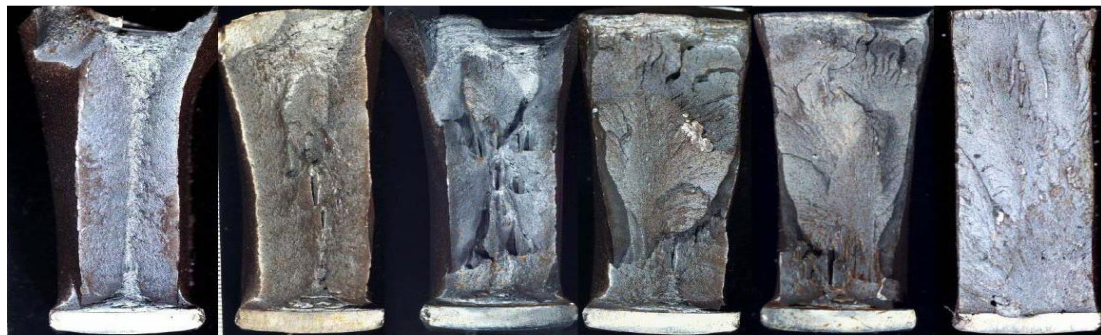
Fig. 10 Fracture surfaces of DWTT specimen (base metal of API X65 and wall thickness is 23.4 mm) [15]  
شکل 10 سطح شکست چند نمونه آزمایش ضربه سقوطی (با شیار پرسی) با ضخامت 23.4 میلی‌متر از جنس فولاد پایه API X65 [15]
