## بررسی ویژگی‌های مرئی سطح شکست درزجوش مارپیچ در لوله فولادی انتقال گاز از نوع API X65

مقاله پژوهشی کامل

## Investigation of macroscopic fracture surface characteristics of spiral welded API X65 gas transportation pipeline steel

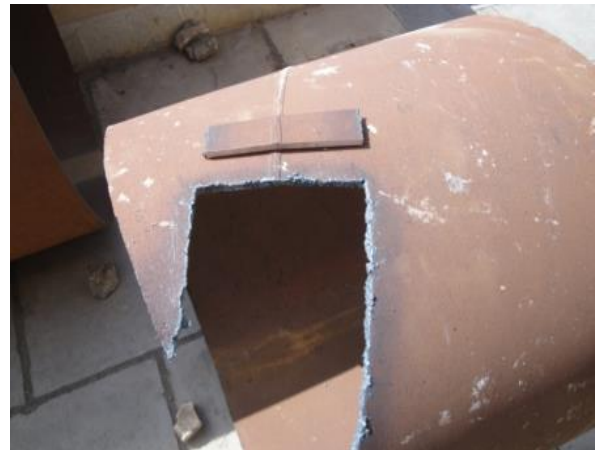
Fig. 3 Specimen machined from an actual gas pipe with spiral seam weld

شکل 3 نمونه جدا شده از لوله واقعی خط انتقال گاز با درز جوش مارپیچ

برای تهیه نمونه‌های آزمایش ضربه سقوطی مطابق استاندارد API 5L3 [13]، قطعات از بدنه لوله واقعی خط انتقال گاز دارای درزجوش ماریچ با قطر خارجی 1219 میلی‌متر و ضخامت دیواره 14.3 میلی‌متر بوسیله مشعل هوا-برش جدا شدند (شکل 3).

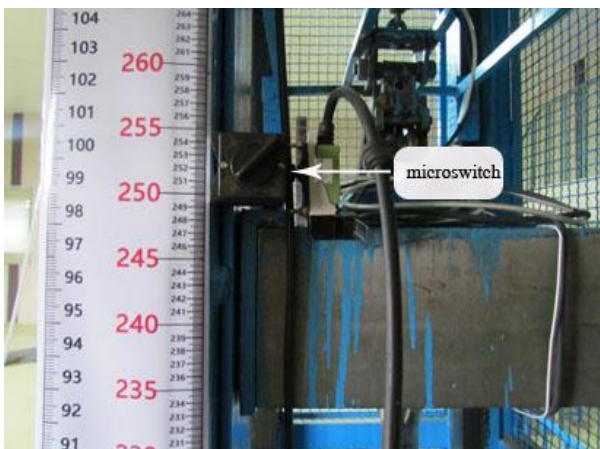
Fig. 6 Microswitch used on DWTT machine for exact adjustment of hammer height

شکل 6 میکروسویچ نصب شده روی بدنه دستگاه ضربه سقوطی برای تنظیم دقیق ارتفاع سقوط چکش

جهت تنظیم دقیق ارتفاع سقوط وزنه میکروسویچی روی بدنه دستگاه ضربه سقوطی نصب شده است (شکل 6). پس از رهاسازی چکش (متصل به میز سقوط کننده به وزن 700 کیلوگرم) از ارتفاع 2.5 متری (فاصله مرکز جرم چکش از نمونه 2.4 متر است)، نمونه کاملاً شکسته و سپس سطح شکست آن مورد بررسی قرار می‌گیرد. تمام آزمایش‌ها در دمای محیط با سرعت ضربه 6.3 متر بر ثانیه انجام شده است.

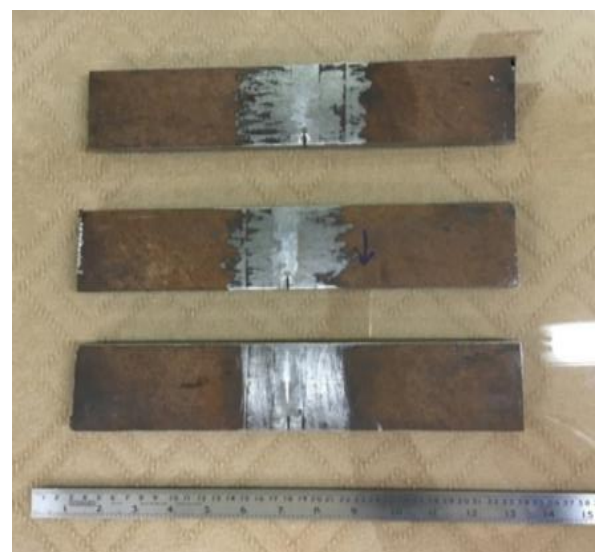
Fig. 4 The DWTT specimens with spiral seam weld of API X65 steel  
شکل 4 نمونه‌های آزمایشگاهی ضربه سقوطی حاوی درزجوش مارپیچ از جنس فولاد API X65 با شیار ماشین‌کاری شده

پس از جداسازی نمونه‌ها و مسطح کردن آن‌ها با دستگاه پرس (کرنش ایجاد شده طی کار سرد در استاندارد اجازه داده شده است) عملیات ماشین‌کاری روی لبه‌های برش‌خورده نمونه‌ها برای رسیدن به ابعاد استاندارد و حذف ناحیه متأثر از حرارت ایجاد شده در عملیات برش‌کاری انجام شد (شکل 4).

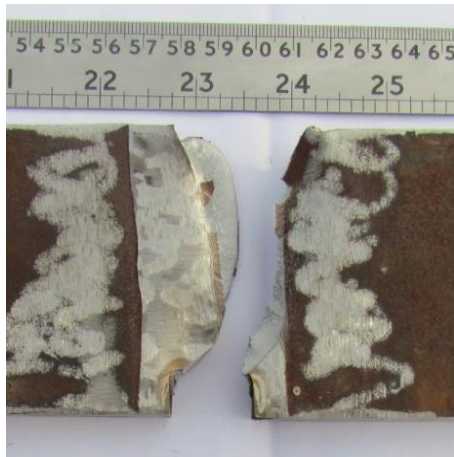
**Fig.8** Details of fracture path on the top view of fractured specimen  
 شکل 8 جزئیات مسیر رشد ترک در نمای فوقانی نمونه شکسته شده ضربه سقوطی

در "شکل‌های 7 و 8" نمای فوقانی نمونه آزمایش ضربه سقوطی با شیار شورون به عمق 5.1 میلی‌متر نشان داده شده است. نکته قابل توجه در آزمایش انجام شده، انحراف مسیر شکست از ناحیه جوش به ناحیه متأثر از حرارت و سپس فولاد پایه می‌باشد.

عرض درزجوش ماریچ بر روی نمونه آزمایشگاهی 20 میلی‌متر می‌باشد. همان‌گونه که در "شکل 8" (نمای فوقانی نمونه شکسته شده با بزرگ‌نمایی بیشتر) مشاهده می‌شود، شکست از محل شیار ماشین‌کاری شده آغاز می‌شود و با تمایل به سمت راست نمونه به سوی ناحیه متأثر از حرارت ادامه مسیر می‌دهد. از آن‌جا که سختی ناحیه متأثر از حرارت (208 واحد ویکرز) نسبت به دو ناحیه فلز جوش (218 واحد ویکرز) و فلز پایه (211 واحد ویکرز) کمتر است [11]، بیشتر مسیر رشد شکست در این ناحیه قرار دارد. سپس شکست در انتهای مسیر خود وارد ناحیه فولاد پایه (API X65) می‌شود. سطح شکست نمونه آزمایشگاهی ضربه سقوطی (حاوی درزجوش ماریچ در تحقیق حاضر) در "شکل 9" نشان داده شده است. مقایسه سطح شکست چند نمونه فولاد پایه API X65 که در دماهای مختلف در آزمایش ضربه سقوطی شکسته شده‌اند نیز در "شکل 10" قابل مشاهده است.

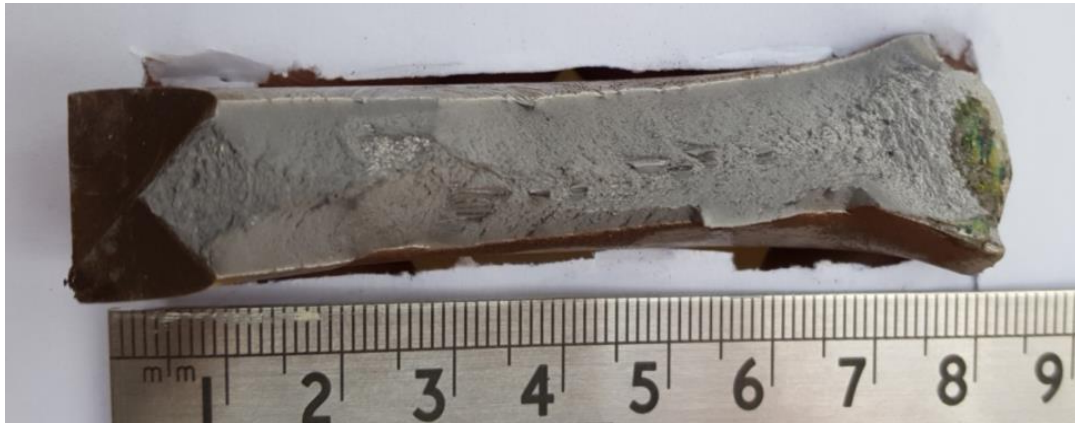
Fig. 15 Fracture surface of right part of DWTT specimen with crack growth direction from left to right

شکل 15 سطح شکست قسمت سمت راست نمونه (جهت رشد ترک از چپ به راست)

سطح شکست قسمت سمت راست نمونه نیز در "شکل 15" نشان داده شده است. به دلیل شباهت فراوان سطح‌های شکست در دو سمت نمونه و همچنین جلوگیری از طولانی شدن بحث، تنها به تشریح کامل سطح شکست سمت چپ نمونه اکتفا می‌شود. "شکل 16"، نمایی از جزئیات مشخص شده روی سطح شکست سمت چپ نمونه را بدون در نظر گرفتن کاهش و افزایش ضخامت نمونه نشان می‌دهد.

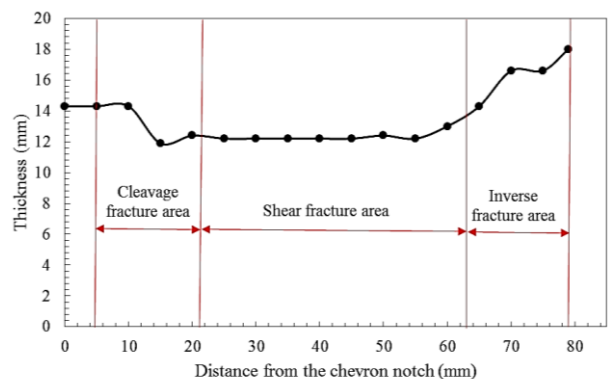
Fig. 17 Variation of specimen thickness (mm) versus distance from the chevron notch

شکل 17 تغییرات ضخامت برحسب فاصله از ابتدای شیار ماشین‌کاری شده

همان‌گونه که در "شکل 11" مشاهده می‌شود، ضخامت نمونه به هنگام شکستن تغییر می‌کند. تغییرات ضخامت برحسب فاصله از ابتدای شیار ماشین‌کاری شده در "شکل 17" نشان داده است (مطابق جزئیات شکل 11). ضخامت نمونه در هر 5 میلی‌متر در طول سطح شکست (در مجموع 17 نقطه)، با دقت دهم میلی‌متر اندازه‌گیری شد.

همان‌گونه که در "شکل 17" دیده می‌شود، ضخامت نمونه در ناحیه شکست تورقی (زیر شیار ماشین‌کاری شده) کاهش زیادی می‌یابد و از 14.3 (ضخامت اولیه نمونه و دیواره لوله فولادی) به 11.9 میلی‌متر می‌رسد. 11.9 میلی‌متر کمترین ضخامت نمونه است که در ناحیه شکست تورقی قرار دارد.

پس از آن در ناحیه شکست برشی ضخامت نمونه تقریباً دارای مقدار ثابت و برابر 12.2 میلی‌متر است. همان‌گونه که پیش از این نیز بیان شد، ناحیه شکست برشی با رشد پایدار ترک همراه است. از سویی با توجه اینکه ناحیه شکست برشی در دو سمت خط مرکزی و در مجاورت ناحیه‌های کشش (نزدیک شیار) و فشار (محل ضربه چکش) نمونه قرار گرفته است، تغییر بسیار کم ضخامت این ناحیه دور از انتظار نیست.

افزایش ضخامت نمونه از انتهای ناحیه شکست برشی و با فاصله 55 میلی‌متر از ابتدای شیار ماشین‌کاری شده آغاز می‌شود. به گونه‌ای که در انتهای ناحیه شکست برشی ضخامت نمونه با ضخامت نمونه اصلی (14.3 میلی‌متر) برابر است. افزایش ضخامت با شیب قابل توجهی در ناحیه شکست معکوس (انتهای سطح شکست نمونه) ادامه می‌یابد. بیشترین ضخامت نمونه شکسته شده آزمایش ضربه سقوطی که در انتهای سطح شکست معکوس قرار دارد، برابر 18 میلی‌متر است. افزایش ضخامت در ناحیه شکست معکوس نیز به دلیل تحت فشار گرفتن این ناحیه از نمونه و افزایش کرنش فشاری اتفاق افتاده است. دو ناحیه شکست تورقی ابتدا و انتهای نمونه (ناحیه شکست معکوس) در مکان‌هایی اتفاق افتاده‌اند که تغییر ضخامت زیادی بوجود آمده است. درحقیقت تغییر ناگهانی ضخامت از دلایل شکل گرفتن ناحیه‌های تورقی است.
