Experimental Investigation of the Effect of Interface Fiber Angle on the Fracture Toughness of Woven Laminated Composites Under Mode II Loading

Original Research

Salamat-Talab M, Zeinolabedin-Beygi A, Seyyed-Nejad S M. BSc Experimental Investigation of the Effect of Interface Fiber Angle on the Fracture Toughness of Woven Laminated Composites Under Mode II Loading. Modares Mechanical Engineering. 2021;21(4):225-233.

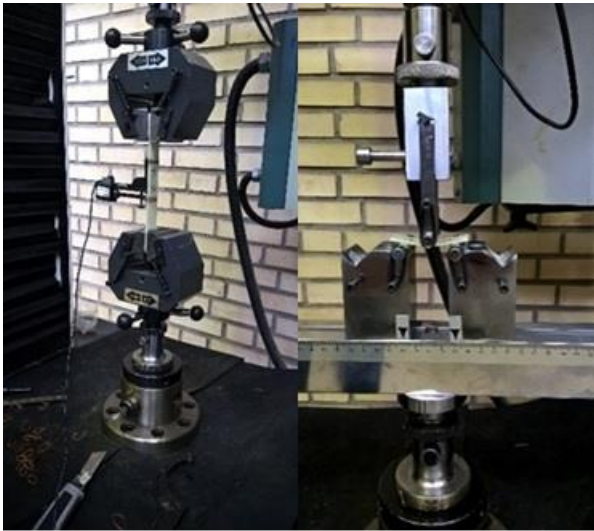
شکل ۲) تنظیمات آزمایش الف) کشش، ب) خمش سه نقطه

برقرار است. به طور مثال لایه با زاویه ۳۰ دارای الیاف در جهت ۶۰- نیز می‌باشد. به منظور بهبود خواص مکانیکی، نمونه‌ها به مدت ۲۴ ساعت در دمای محیط به عنوان پخت اولیه و پس از آن مطابق با توصیه ارائه شده توسط سازنده رزین به مدت ۴ ساعت در دمای ۶۰ درجه سانتی‌گراد به منظور فرایخت قرار گرفتند. نمونه‌های ENF به طول ۱۴۰ میلی‌متر و عرض ۲۵ میلی‌متر از لمینیت برش داده شدند و برای هر کدام از زوایا ۴ نمونه مشابه ساخته شد که بصورت شماتیک در شکل ۱ نشان داده شده است. همچنین به منظور بهتر دیده شدن ترک در حین رشد آن، لایه‌های نمونه با سنباده نرم پولیش داده شدند. همچنین در جدول ۱ خواص مکانیکی چندلایه‌های کامپوزیتی اندازه‌گیری و گزارش شده است که بر این اساس مدول خمشی مطابق با استاندارد ASTM D790، مدول الاستیک طولی و عرضی مطابق با استاندارد ASTM D3039 و مدول برشی داخل صفحه‌ای مطابق با استاندارد ASTM D3518 بدست آمده است. به این منظور نمونه‌های آزمایش کشش و آزمایش خمش سه نقطه طبق استانداردهای مذکور ساخته شده و مورد آزمایش قرار گرفتند (شکل ۲).

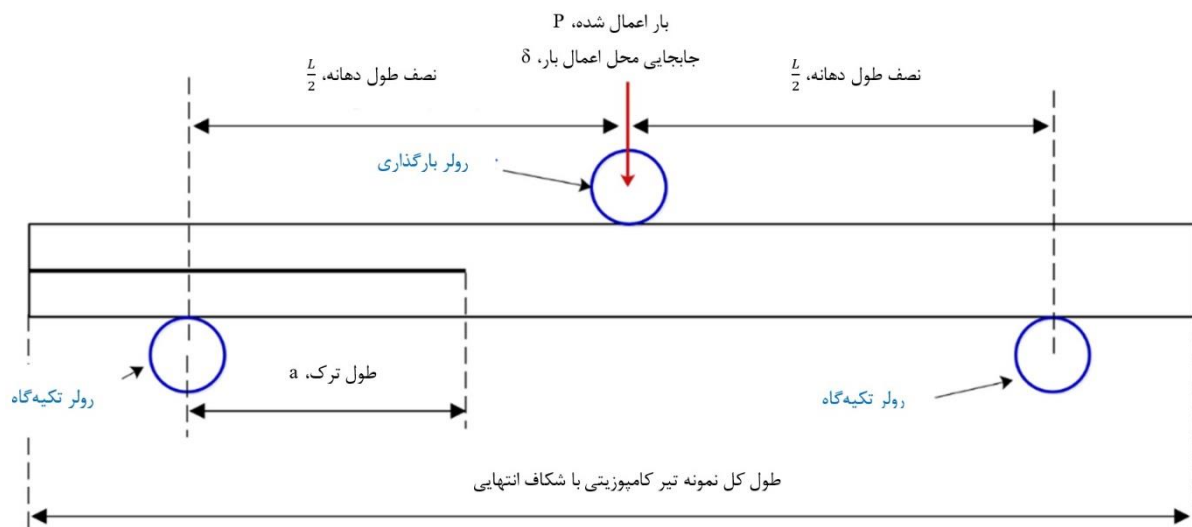
شکل ۱) شماتیک نمونه تیر کامپوزیتی با شکاف انتهایی

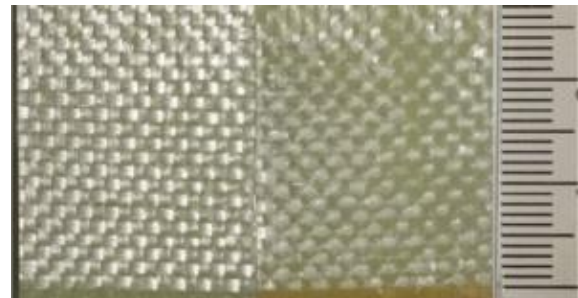
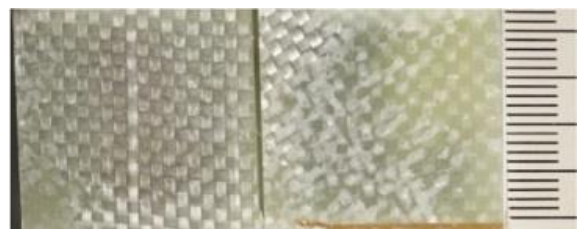
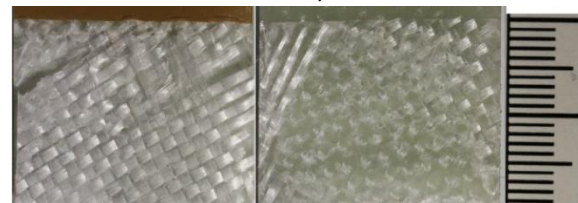
شکل ۷) تصاویر ماکرو از سطح ترک نمونه‌های الف) ۰/۱۰، ب) ۳۰/۱۰، ج) ۳۰-//۳۰

آن در این تصاویر مشهود می‌باشد. این موضوع در سایر فصول مشترک تورق نیز همراه با سایر مکانیزم‌های آسیب قابل مشاهده می‌باشد. شکل ۷-ج آسیبی مانند شکست الیاف و ماتریس در هر دو سطح شکست (زوایای غیر صفر) مشاهده می‌گردد که این خود موجب می‌گردد تا ترک به منظور رشد در بین این نوع از فصول مشترک تورق نیاز به انرژی بالاتری داشته باشد. همچنین تصاویر برگرفته از میکروسکوپ الکترونی روبشی نشان از تغییر شکل‌های بالای زمینه (Highly deformed matrix) $[24]$ در نمونه با زاویه فصل مشترک ۰/۱۰ دارد. از طرفی دیگر همانطور که اشاره گردید تصاویر میکروسکوپ روبشی نیز حاکی از این موضوع است که لایه با زاویه غیر صفر در ناحیه فصل مشترک، در حین رشد تورق در این ناحیه متحمل آسیبهایی مانند شکست الیاف و جدایش الیاف از ماتریس که این خود موجب مصرف انرژی در ناحیه شکست می‌گردد. آسیب یاد شده در کنار مکانیزم رشد تورق در فصل مشترک الیاف و رزین موجب می‌گردد تا چقرمگی شکست پایا در نمونه با فصل مشترک تورق ۳۰/۱۰-۳۰ بیشتر از مقدار متناظر آن در نمونه با فصل مشترک تورق ۰/۱۰ باشد. ذکر این نکته الزامی است که از آنجائیکه سطوح با زاویه غیر صفر در ناحیه فصل مشترک تحت آسیب قرار می‌گیرد، تصاویر میکرو در دو نمونه ENF با زوایای ۳۰/۱۰ و ۳۰/۱۰-۳۰ از سطوح غیر صفر تهیه شده است.
