# Utilizing Acoustic Emission for Studying Scaling and Layup Configuration Effect on Behavior of Glass/Epoxy Composite Materials Under Low-Velocity Impact

Original Research

Fotouhi S.<sup>1\*</sup>,  
Khoshnavan Azar MR.<sup>2</sup>  
Fotouhi M.<sup>3</sup>

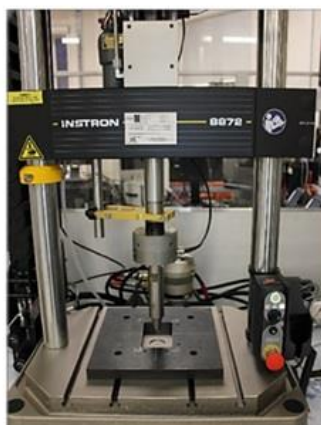
شکل ۵) نما و شماتیکی از تجهیزات آزمایش نفوذ شبه استاتیک و نحوه قرارگیری نمونه و حسگرهای نشر آوایی

وسط صفحه‌ی نگه‌دارنده برای حالت‌های استاندارد به ابعاد ۱۲۵×۷۵ و برای نمونه‌ی اول با ابعاد ۶۲/۵×۳۲/۵ الی است. این آزمون بر اساس استاندارد (ASTM) D6264/D6264M و با استفاده از دستگاه INSTRON۸۸۷۲ با نیروسنج به ظرفیت ۲۵ کیلو نیوتن انجام شده است که خود دستگاه و شماتیک از آن در شکل ۵ نشان داده شده‌اند. آزمایش با کنترل جابجایی و با سرعت یک میلی‌متر بر دقیقه انجام و در حین آزمایش‌ها نمودارهای نیرو-جابجایی برای هر کدام از آن‌ها ثبت شده است. لازم به ذکر است که جنس نفوذگر از فولاد سخت شده (steel hardened) بود که دارای قطر ۸ میلی‌متر برای نمونه‌ی R و ۱۶ میلی‌متر برای نمونه‌های دیگر بود (که در شکل ۲ نیز قابل مشاهده است). از هر نمونه دو عدد آزمون

در ادامه نمونه‌ها جهت پخت در دستگاه اتوکلاو در دما و فشار توصیه شده برای رزین ۸۲۵۲ اپوکسی با توجه به دستورالعمل سازنده اتوکلاو و پخت انجام می‌گیرد. در این پژوهش نمونه‌ها با توجه به راهنمای سازنده [19] در دو مرحله ۶۰ و ۱۲۰ دقیقه‌ای به ترتیب با دماهای ۱۱۰°C و ۱۸۰°C اتوکلاو شدند. در نهایت نمونه‌های آماده با ابعاد مورد نظر برش داده شده و برای انجام آزمون استفاده شده‌اند. نمونه‌ها پس آماده سازی و برش، با شرایط لبه آزاد و توسط چهار گیره‌ی لبه پلاستیکی به صفحه‌ی نگه‌دارنده جهت انجام آزمون شبه استاتیک گیر داده می‌شوند (شکل ۵).

علاوه بر داده‌های مکانیکی، جهت ثبت داده‌های نشر آوایی، چهار حسگر نشر آوایی برای پایش فرایند در فاصله مشخصی از نفوذگر بر روی قطعه مورد آزمایش نصب شدند که در شکل ۵ قابل ملاحظه می‌باشد. حسگرها داده‌ها را با نرخ ۲۰ Hz در نرم‌افزار (Instron Wave Matrix Software) دریافت نموده‌اند. برای ثبت داده‌های نشر آوایی در حین آزمایش‌ها، از سیستم نشر آوایی با نرم‌افزار Mistras و سیستم PCI-2 استفاده می‌شود. از چهار حسگر پیزوالکتریک تک کریستال با محدوده بهینه کاری ۲۰-۹۰۰ kHz استفاده خواهد شد. دستگاه روی کمپنه فرکانس ۵ MHz و آستانه ۶۰ dB تنظیم می‌گردند.

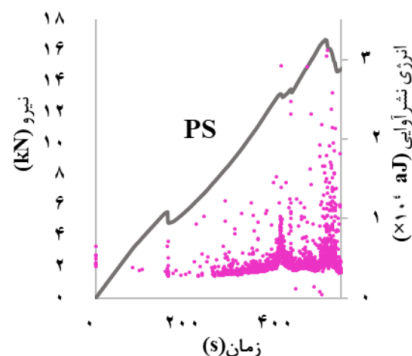
شکل ۸) رفتار کلی یک ماده کامپوزیتی در اثر بارگذاری شبه استاتیک (نمودار مربوط به نمونه PS در تحقیق حاضر است)

شکل ۸ رفتار کلی انرژی نشر آوایی برای یک ماده کامپوزیتی را در مقابل پاسخ به بارگذاری شبه استاتیک نشان می‌دهد. این نمودار داده‌های تجربی بوده و مربوط به نمونه PS در تحقیق حاضر است. همان طور که شکل ۸ نشان می‌دهد، انرژی نشر آوایی به طور قابل‌توجهی در دو نقطه‌ی افت بار اول و دوم واکنش نشان داده و بیشتر می‌شود. شکل ۹ نمودارهای توابع سنتری را در مقابل نمودار نیرو-جابجایی برای تمامی نمونه‌ها نشان می‌دهد. برای مقایسه‌ی علمی‌تر، نمودارهای شکل ۹ بازه‌های جابجایی را برای اندکی پس از افت بار دوم نشان می‌دهد تا از تأثیر خطای چشمی که جهت توقف نهایی نیروی اعمال‌شده به نمونه‌ها (شکل ۷) استفاده شد، جلوگیری گردد. جهت پایش گسترش خرابی‌ها، داده‌های نشر آوایی با بهره‌گیری از تابع سنتری تحلیل‌شده‌اند. همان طور که در بخش روش تحقیق توضیح داده شد، تابع سنتری اطلاعات مکانیکی و نشر آوایی را به یکدیگر مرتبط می‌کند و میزان پیشروی آسیب در مواد کامپوزیتی را ارائه می‌دهد.

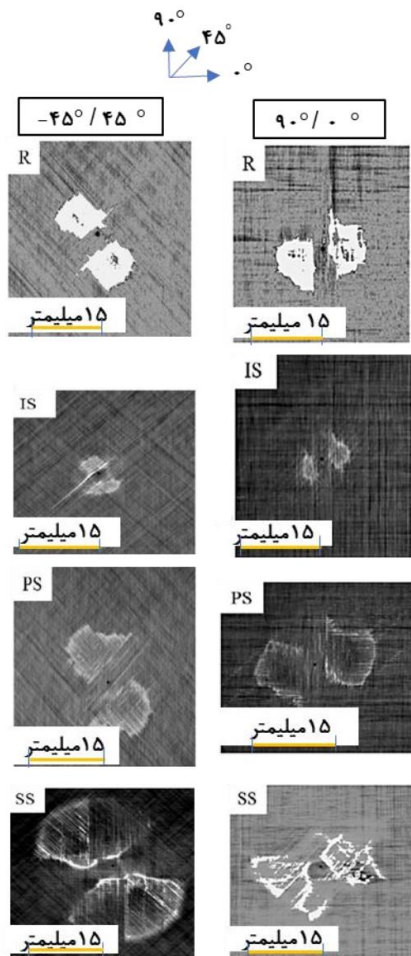
شکل ۱۲) نمونه‌ای از تصاویر سی‌تی‌اسکن از نمونه‌ها پس از آزمون (از دو لایه پایینی با اختلاف ۹۰ درجه)

اینکه اغلب خرابی‌های بزرگ در لایه‌های زیرین ولی بسیار نزدیک‌تر به مرکز تقارن اتفاق می‌افتند.
