Nondestructive Evaluation of Impact Area on Glass Fiber Reinforced Polymer Composite by Digital Image Correlation Method: Experimental Study

Original Research

ارزیابی غیرمخرب ناحیه عیب ناشی از ضربه در کامپوزیت پایه پلیمری تقویت شده با الیاف شیشه با روش برهمنگاری تصاویر دیجیتال: بررسی تجربی

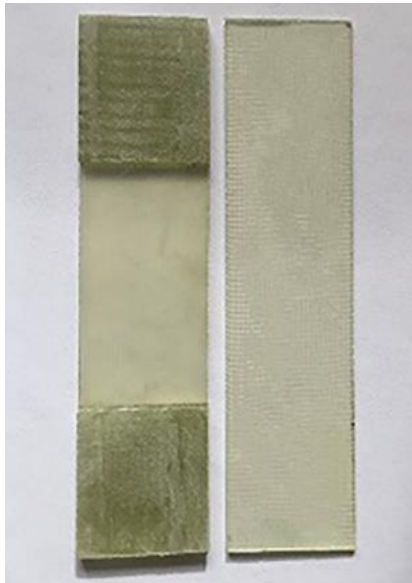
شکل ۲) نمونه ساخته شده

در این پژوهش از نمونه‌های کامپوزیت شیشه / اپوکسی در شش لایه با چیدمان لایه‌ای $[\pm 45/0/90]_6$ استفاده شده است که مشخصات مربوط به هر نمونه در جدول ۱ و شکل ۲ آورده شده است. برای ساخت نمونه‌های کامپوزیتی از روش تزریق در خلاء استفاده شد. از اپوکسی EPR1۰۸۰ و هاردنر EPH1۰۸۰ به عنوان ماده زمینه و پارچه الیاف شیشه COLANAF۲۵۱ به عنوان تقویت کننده استفاده شده است. پس از اتمام فرایند ساخت، نمونه‌ها به مدت یک هفته در هوای آزاد و دمای ۲۵ درجه سانتیگراد قرار داده شده است. درصد حجمی الیاف برای هر نمونه $60 \pm 3\%$ و ضخامت میانگین آن‌ها نیز ۲/۶۵ میلی‌متر اندازه‌گیری شده است. پس از آماده‌سازی صفحات کامپوزیتی، توسط اسپری رنگ آمیزی و الگوی تصادفی از خال‌های سیاه در زمینه سفید ایجاد شده است.

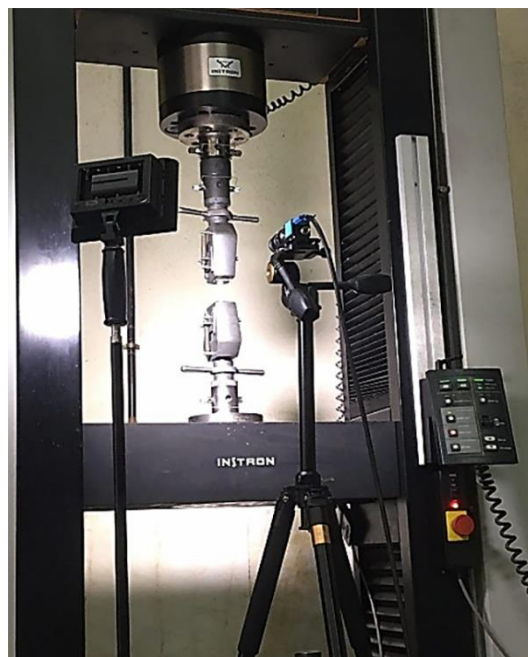
شکل ۴) آزمون تست کشش

یک دستگاه تست کشش هیدرولیکی اینسترون R00۰۰ با ظرفیت بار ۲ تن و با قابلیت تنظیم سرعت بارگذاری بین ۰/۱ تا ۵۰۰ میلی‌متر بر دقیقه استفاده شد. مقدار بار مورد نیاز برای شکست نمونه کاملاً سالم و بدون پارگی الیاف، مطابق با آزمون کشش، ۱/۵ تن اندازه‌گیری شده است. به‌صورت جداگانه برای هر نمونه مقدار بارگذاری در ۳ مقدار بار متفاوت (۱۰۰، ۲۰۰، ۳۰۰) به‌صورت درصدی از بار مورد نیاز برای شکست نمونه سالم $100 \times \frac{F_{max}}{F}$ انجام شده است ($F_1 = 20\% F$ ، $F_2 = 30\% F$ ، $F_3 = 40\% F$). همچنین مقدار نیرو و جابجایی به‌طور پیوسته در حین آزمایش اندازه‌گیری و ثبت شده است. بار کششی با نرخ جابجایی ثابت ۲ میلی‌متر بر دقیقه در دمای ۲۴ درجه سانتی‌گراد اعمال شده است. تجهیزات و نحوه نصب آن‌ها در شکل ۴ قابل مشاهده است.

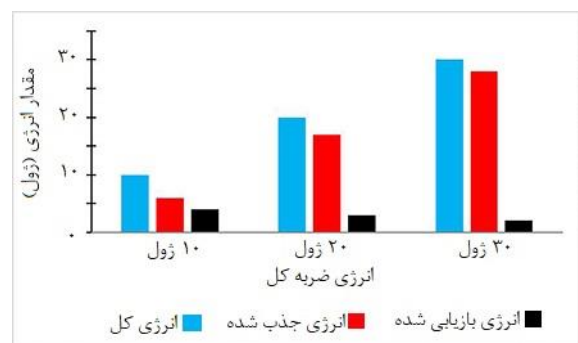
شکل ۶ مقادیر انرژی کل، انرژی جذب‌شده و انرژی بازبایی شده

نتایج مربوط به کل انرژی (انرژی گلوله خارج‌شده از تفنگ گاز قبل از برخورد با سطح کامپوزیت)، انرژی جذب‌شده توسط کامپوزیت و انرژی بازبایی شده در شکل ۶ قابل مشاهده است.

همان‌طور که در شکل بالا قابل مشاهده است، با افزایش میزان انرژی ضربه واردشده به کامپوزیت، درصد انرژی بازبایی شده کاهش پیدا کرده است. دلیل این امر به خاطر تفاوت در مکانیزم‌های تخریب ایجادشده در کامپوزیت است. در سطح انرژی پایین (۱۰ ژول)، مکانیزم آسیب به کامپوزیت صرفاً لایه‌لایه شدن کامپوزیت است به‌نحوی که در اثر برخورد گلوله با انرژی ۱۰ ژول به سطح کامپوزیت صرفاً لایه‌های تشکیل‌دهنده کامپوزیت از هم جدا شده‌اند و آسیبی به ماتریس و یا الیاف نرسیده است. جدا شدن این بخش‌ها از یکدیگر، تأثیر کمتری نسبت به سایر مکانیزم‌های شکست دارد. با افزایش میزان نیرو از ۱۰ ژول به ۲۰ ژول، مکانیزم تخریب کامپوزیت از لایه‌لایه‌ای شدن به سمت مکانیزم تخریب آسیب ماتریس می‌رود. در این حالت به خاطر شدت ضربه، علاوه بر لایه‌لایه‌ای شدن پدیده‌ای دیگر به اسم آسیب ماتریس اتفاق می‌افتد که در آن ماتریس تشکیل‌دهنده کامپوزیت در اثر رشد ترک‌ها و به هم پیوستن میکروتخلخل‌ها، استحکام خود را از دست داده و قابلیت تحمل نیرو را نخواهد داشت. در این حالت با تمرکز روی محل ضربه امکان مشاهده ترک‌ها و همچنین میزان رشد آن‌ها در اثر ضربه قابل مشاهده خواهد بود. با افزایش نیرو از ۲۰ ژول به ۳۰ ژول، مکانیزم تخریب کامپوزیت از حالت لایه‌لایه‌ای شدن و آسیب ماتریس وارد فاز جدیدی به اسم آسیب الیاف خواهد شد. در این حالت علاوه بر لایه‌لایه‌ای شدن و آسیب به ماتریس و ایجاد ترک‌ها در ماتریس، الیاف نیز دچار آسیب شده و پاره می‌شوند. در این حالت کامپوزیت در پایین‌ترین استحکام خود قرار دارد. توجه به این نکته ضروری است که انرژی‌های ۵ ژول و ۴۰ ژول نیز تست گرفته شده‌اند. در انرژی ۵ ژول، آسیب واردشده به قطعه بسیار کم بوده (ماتریس دچار آسیب لایه‌لایه شدن نشده است) است. در انرژی ۴۰ ژول نیز میزان آسیب وارده به قطعه به نحوی بوده است که گلوله داخل قطعه گیر کرده و محل ضربه به‌صورت یک سوراخ در قطعه باقی مانده است. وجود این آسیب خود موجب تمرکز تنش در بخش‌های اطراف محل آسیب شده که

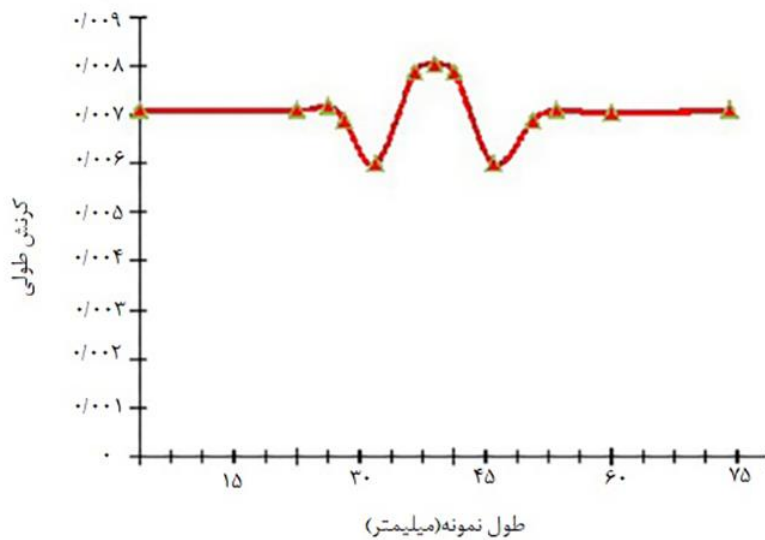
شکل ۹ (الف) مسیر تحلیل (ب) نمودار کرنش طولی - طول نمونه

مستقیم در راستای طول و عرض نمونه بدست آورده شده است. انتخاب مسیر تحلیل به گونه‌ای بوده است که از محل آسیب ناشی از ضربه عبور کند، که با توجه به آن می‌توان اندازه ناحیه متأثر از ضربه با مقادیر مختلف را در بارگذاری‌های متفاوت اندازه‌گیری کرد. در شکل ۹ و ۱۰ به ترتیب مقادیر کرنش طولی در امتداد یک خط مستقیم در راستای طول نمونه و عرض برای نمونه دارای آسیب ضربه ۲۰ ژول در ۴۰٪ بار موردنیاز برای شکست نمونه سالم نشان داده شده است.

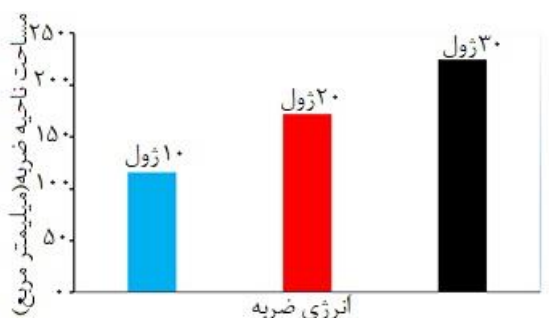
شکل ۱۵) مساحت ناحیه متأثر از ضربه‌های مختلف بدون بارگذاری

است. سپس مساحت‌های بدست آمده برای هر نمونه در بارگذاری‌های مختلف که از روی کانتورهای کرنش با مساحت‌های به دست آمده از روی نمونه‌های واقعی در حالت بدون بارگذاری مقایسه گردیده است و نتایج آن در شکل ۱۵ قابل مشاهده است. مساحت‌های به دست آمده برای ناحیه متأثر از ضربه در کانتورهای کرنش در بارگذاری ۴۰ درصد دارای مقادیر نزدیک به مساحت واقعی آسیب می‌باشند. با مقایسه مساحت به دست آمده از کانتور کرنش در بارگذاری ۴۰ درصد و مساحت واقعی آسیب، برای حالت ۱۰ ژول، ۲۰ ژول و ۳۰ ژول تفاوت مساحت‌های به دست آمده به ترتیب حدود ۳ درصد، حدود ۲/۵ درصد و ۲ درصد می‌باشد.
