The Effect of Debonding Damage of Steel Tube from Concrete Core on the Dynamic Parameters of CFT Column

Younesi A, Rezaifar O, Gholhaki m, Esfandiari A. The Effect of Debonding Damage of Steel Tube from Concrete Core on the Dynamic Parameters of CFT Column. *Proceedings of the 6th National Conference on Mechanical-Civil Engineering and Advanced Technologies*. 2024; 24(11):17-22.

تأثیر شدت آسیب جداسازی تیوب فولادی از هسته بتنی بر پارامترهای دینامیکی ستون‌های فولادی پر شده با بتن

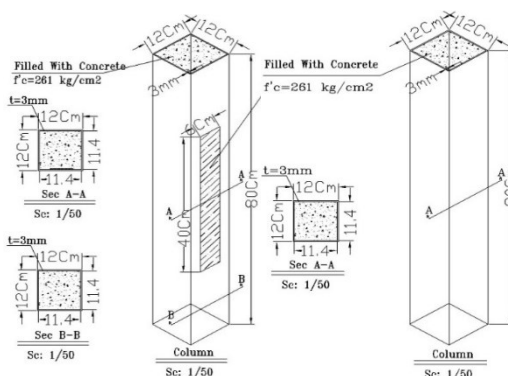
شکل ۱) جزئیات اجرایی نمونه‌ها

نمونه‌ها ستون‌های CFT بوده که دارای مقطع مربعی به ابعاد ۱۲ سانتیمتر و ضخامت ورق مورد استفاده ۳ میلی‌متر می‌باشد که توسط بتن پر شده‌اند و طول نمونه‌ها ۸۰ سانتی‌متر است. در این تحقیق یک نمونه شاهد (سالم) و یک نمونه با آسیب جداشدگی (آسیب دیده) تهیه شده است تا اثرات آسیب جداشدگی و تشخیص آن مورد بررسی قرار گیرد. جهت تکمیل مطالعه مذکور، شدت آسیب جداشدگی نیز مورد بررسی قرار گرفته است. در جدول ۱ مشخصات نمونه‌ها ارائه شده است.

الف) نمونه UDS-P ب) نمونه DDB-P

شماره نمونه‌ها	تعریف	نحوه شبیه‌سازی آسیب	موقعیت آسیب	نوع آسیب	حضور برشگیر	ابعاد آسیب (Cm)	نمونه
	UnDamage/ Specimen/Plain	نمونه فاقد آسیب	-	-	ندارد	فاقد آسیب	UDS-P
	Damage/ DeBonding/Plain	استفاده از لایه پلی‌استایرن به ابعاد آسیب و ضخامت ناچیز بین هسته بتنی و جداره فولادی در محدوده آسیب	میان ستون	جداشدگی	ندارد	۴۰*۶*۰/۳	DDB-P

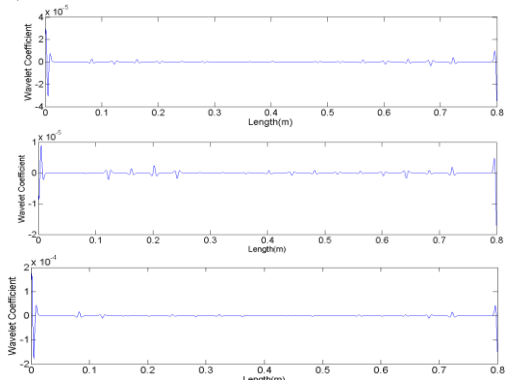
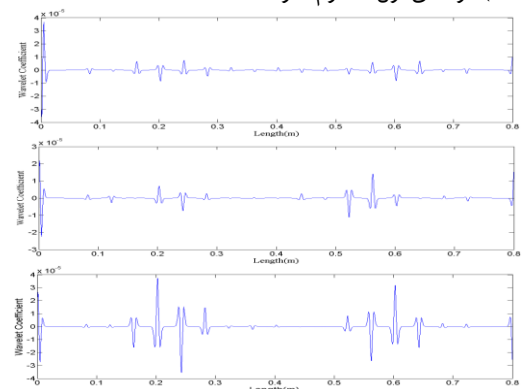
شکل ۳) تبدیل موجک نمونه‌ها

یکی از ابزارهای پر قدرت در بحث شناسایی محل آسیب تبدیلات موجک می‌باشد، که قادر است با فراخوانی شکل مود بعنوان سیگنال ورودی و ارسال موجک به شکل مود، نقاط ناپیوسته و یا نقاطی که دچار تغییرات در خواص مکانیکی شده باشد را تشخیص دهد. این روش پس از تشخیص، نقاط مذکور را برجسته می‌نماید. مطابق شکل ۳، تبدیل موجک در نقاط ابتدایی و انتهایی آسیب (یعنی در فواصل ۰/۲ و ۰/۶ از طول ستون) دارای جهش بوده است که بیانگر تغییر خواص مکانیکی این نقاط بدلیل جدا شدن هسته بتنی از جداره فولادی بوده است که در واقع همان محل‌های آسیب است.

الف) مودهای اول تا سوم نمونه UDS-P

ب) مودهای اول تا سوم نمونه DDB-P

آسیب نیز بررسی شده است که نتایج به خوبی گویای وجود آسیب بوده است. جهت شناسایی محل آسیب از روش تبدیل موجک استفاده شده است که بطور دقیق محل آسیب (شروع و پایان) آسیب را بصورت اغتشاش گونه نشان داده است.

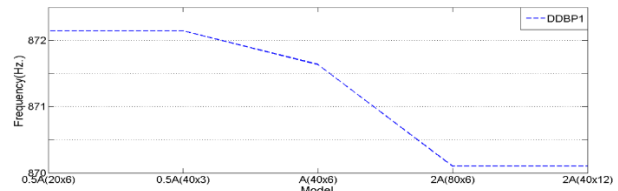
شکل ۴) تأثیر شدت آسیب بر فرکانس، مدل اول مدل DDBP

مطابق جدول ۴ اشکال ۴ تا ۶، مدل‌های با شدت آسیب کمتر از شدت مینا، فرکانس بیشتری نسبت به مدل‌های با شدت آسیب بیشتر دارند.

پس از تشخیص وجود آسیب و محل آن، در این تحقیق به بررسی شدت آسیب در پارامترهای دینامیکی نظیر فرکانس پرداخته شده است (جدول ۴ و اشکال ۴ تا ۶).

تأثیر شدت در فرکانس، یکی از پارامترهایی بوده است که مورد ارزیابی قرار گرفته است. با افزایش سطح آسیب فرکانس کاهش نشان داده است و نتیجه دیگری که از تحقیق حاضر حاصل شده است این بوده که ابعاد آسیب (با مساحت یکسان) تأثیری در کاهش میزان فرکانس نداشته است بعنوان نمونه در دو مدل با ابعاد ۸۰×۶ و ۴۰×۱۲ مقدار فرکانس $۸۷۰/۲۰$ هرتز بوده است.

در تمامی نمونه‌های بررسی شده، با توجه به رابطه ۳، از آنجایی که جرم (m) تغییر نکرده با افزایش شدت آسیب، سختی (k) کم می‌شود و فرکانس (ω) دچار کاهش می‌شود. بطور کلی می‌توان نتیجه گرفت در آسیب جداشدگی همراه با افزایش آسیب، فرکانس کاهش می‌یابد ولی در دیگر آسیب‌ها به صراحت نمی‌توان چنین نتیجه‌ای گرفت.
