The Effect of Plastic Deformation Induced Rolling on the Mechanical Properties of Dissimilar Al/Cu Joints Produced by Friction Stir Welding

Original Research

Sonboli A, Beygi R, Alirezaie Majd Kohneh M H. The Effect of Plastic Deformation Induced Rolling on the Mechanical Properties of Dissimilar Al/Cu Joints Produced by Friction Stir Welding. Modares Mechanical Engineering, 2021;21(2):99-108.

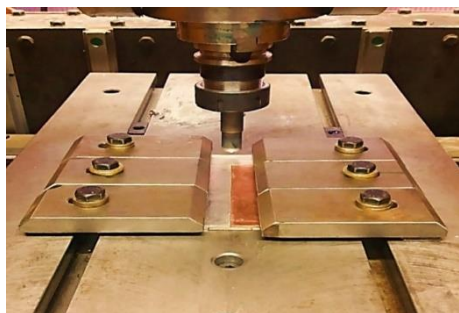
شکل ۲) دستگاه جوشکاری اصطکاکی-اغتشاشی و انجام جوشکاری با ابزار فولادی

پس از برش نمونه‌ها و تمیزکاری، به منظور فرآیند جوشکاری FSW، نمونه‌ها همانند شکل ۲ به صورت ثابت کنار یکدیگر قرار گرفتند به گونه‌ای که فلز با استحکام بالاتر (مس) در سمت راست (پیش‌رونده) و فلز با استحکام پایین‌تر (آلومینیوم) در سمت چپ قرار گرفت. جنس پین از فولاد گرمکار H13 انتخاب و هندسه پین بر طبق پژوهش بیگی و همکاران^[19] روی این اتصال انتخاب شد. در این حالت پین به صورت درجا بین ۵ تا ۸ ثانیه در جهت عقربه‌های ساعت با سرعت ۹۵۰ دور بر دقیقه چرخیده و سپس به

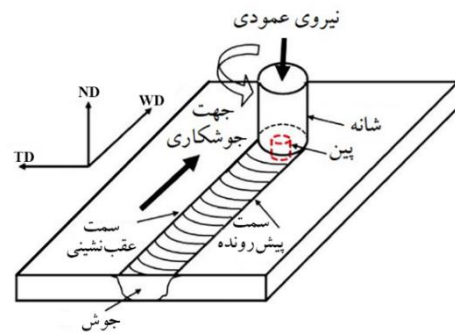
شکل ۱) شماتیک روش جوشکاری اصطکاکی-اغتشاشی (FSW) و دستگاه مختصات واقع بر نمونه جوشکاری. جهت عرضی: TD و جهت عمودی: ND

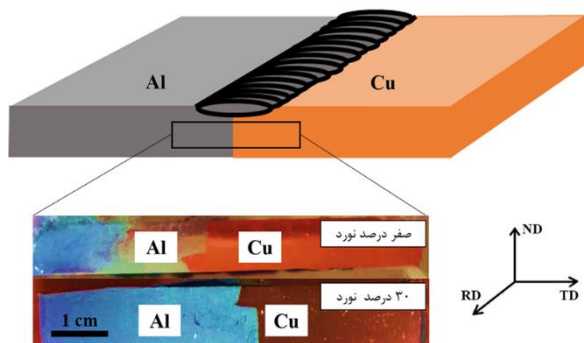
شکل ۴) چگونگی برش و آماده‌سازی نمونه‌های قبل از نورد و بعد از ۳۰ درصد نورد برای بررسی‌های ریز ساختاری و همچنین سختی سنجی

بعد از برش نمونه‌ها به عرض تقریبی یک سانتی‌متر به دلیل کوچک بودن سطح مقطع برای بررسی‌های ریز ساختاری که نحوه برش‌کاری و تهیه آن‌ها در شکل ۴ آمده است، از مانت سرد استفاده شد.

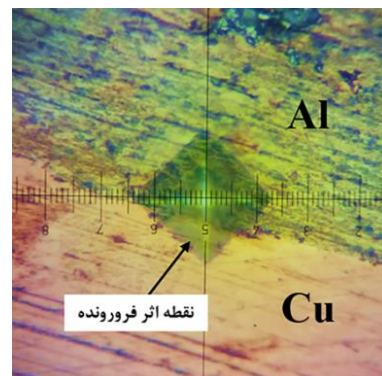
شکل ۳) نقطه اثر فرورونده ریز سختی سنجی به روش ویکرز در فصل مشترک اتصال

به منظور ارزیابی خواص مکانیکی به صورت موضعی از آزمون ریزسختی سنجی به روش ویکرز و مقدار بار اعمالی ۰/۲ کیلوگرم و زمان اعمال بار ۱۵ ثانیه استفاده شد. در این نوع سختی سنجی فرورونده از نوع هرم مربع القاعده می‌باشد. نمونه‌ای از نقطه اثر فرورونده در فصل مشترک اتصال در شکل ۳ آمده است.

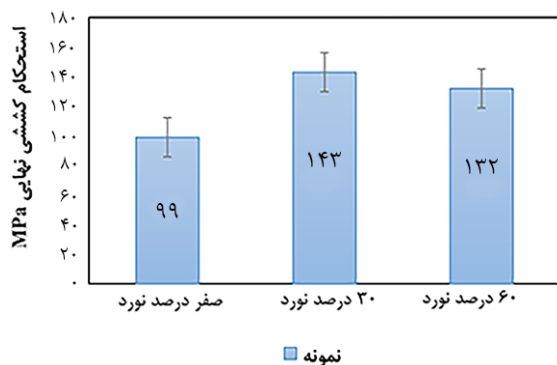
شکل ۸) مقایسه میزان استحکام کششی نهایی در هر سه نمونه صفر، ۳۰ و ۶۰ درصد نورد.

برای ارزیابی خواص مکانیکی از آزمون کشش طبق استاندارد ASTM-E8 استفاده شد. نتایج استحکام کششی نهایی حاصل از انجام این آزمون برای هر سه نمونه صفر درصد نورد، ۳۰ درصد نورد و ۶۰ درصد نورد در شکل ۸ آمده است.

هدف از انجام کار پلاستیک افزایش استحکام اتصال دو فلز آلومینیوم و مس پس از جوشکاری اصطکاکی-اگتاشی (FSW) بود. همانطور که در این شکل دیده می شود پس از ۳۰ درصد کاهش در ضخامت بر اثر فرآیند نورد، استحکام کششی نهایی افزایش یافته و پس از ۶۰ درصد، این استحکام کاهش یافته است. دو نکته در این شکل قابل اهمیت است. نکته اول در خصوص افزایش استحکام هر دو نمونه نسبت به نمونه اولیه است. پس می توان گفت تغییر شکل پلاستیک بر اثر افزایش دانسیته نایجایی ها باعث افزایش استحکام در هر دو فلز آلومینیوم و مس شده [23]، که خود باعث افزایش استحکام کششی نهایی جوش در این اتصال شده است. نکته دوم کاهش استحکام با افزایش درصد کاهش در ضخامت پس از عملیات نورد از ۳۰ درصد به ۶۰ درصد می باشد. با توجه به شکل ۹ مشخص است که نمونه اولیه قبل از نورد (پس از جوشکاری) از زمینه آلومینیوم که دارای استحکام کمتری نسبت به فلز مس است، شکسته است.

این مساله بیان کننده این مطلب است که استحکام جوش از استحکام آلومینیوم بیشتر است. این در حالی است که در هر دو نمونه نورد شده، شکست از مرز اتصال رخ داده است. این مساله نیز بیان کننده این مطلب است که استحکام آلومینیوم به قدری بالا رفته است که از استحکام جوش بیشتر شده است. استحکام

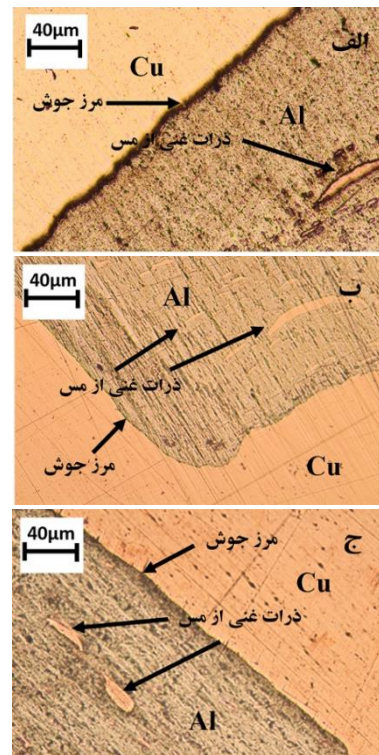
شکل ۶) تصاویر میکروسکوپ نوری نمونه های جوشکاری شده به روش FSW (الف) صفر درصد نورد، (ب) ۳۰ درصد نورد و (ج) ۶۰ درصد نورد

برای بررسی دقیق‌تر منطقه اتصال، تصویر میکروسکوپی مربوط به منطقه جوش با بزرگنمایی‌های یکسان در شکل ۶ آمده است. شکل ۶ الف مربوط به نمونه صفر درصد نورد، نشان می‌دهد که ذرات غنی از مس در زمینه آلومینیوم قرار گرفته است. این مساله در شکل ۶ ب و ج برای نمونه ۳۰ درصد نورد و ۶۰ درصد نورد نیز وجود دارد.

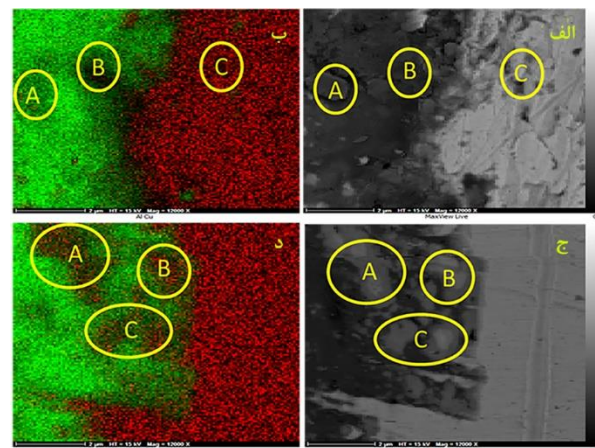
شکل ۷) تصاویر SEM و نقشه EDS متناظر با آن برای نمونه های الف) و ب) صفر درصد نورد و ج) و د) ۳۰ درصد نورد

به منظور اثبات وجود این ذرات و فازهای غنی از مس، از نقشه EDS کمک گرفته شده و نتایج آن در شکل ۷ آورده شده است. همانطور که در این شکل دیده می شود نقاط متناظر با تصویر SEM در نقشه EDS (A, B, C) مربوط به فازهای غنی از مس می باشد که در زمینه آلومینیومی پراکنده شده اند.

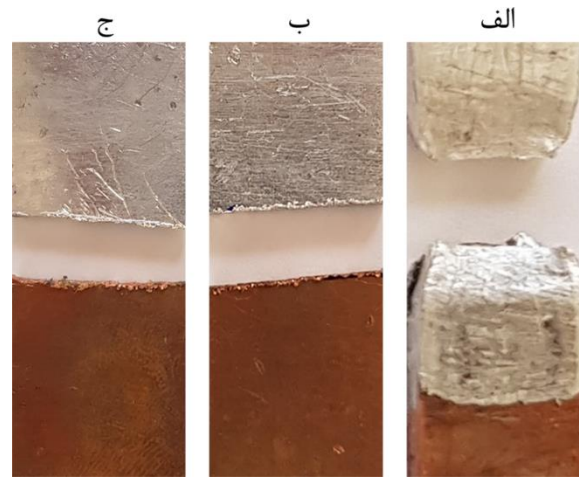
شکل ۹) تصاویر میکروسکوپی پس از شکست نمونه‌های آزمون کشش الف) صفر درصد نورد، ب) ۳۰ درصد نورد و ج) ۶۰ درصد نورد

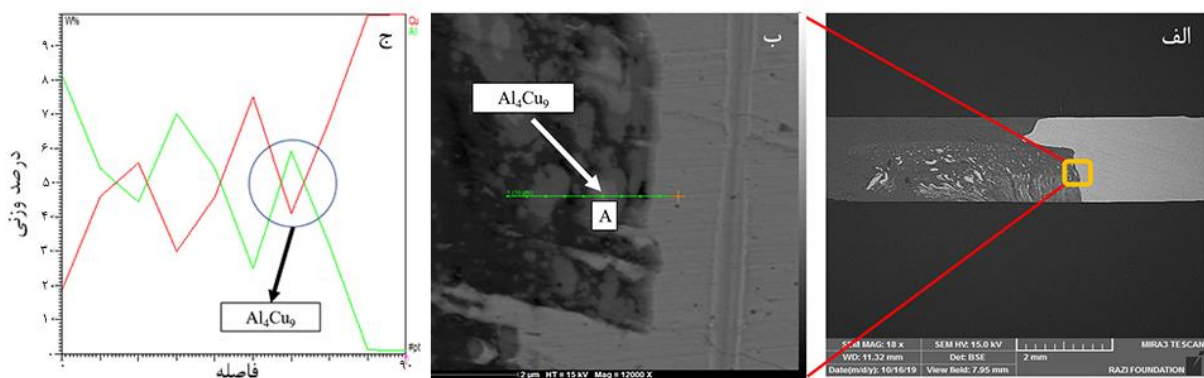
شکل ۱۰) الف) تصویر SEM مقطع TD-ND نمونه ۳۰ درصد نورد، ب) تصویر SEM مقطع TD-ND نمونه ۳۰ درصد نورد در مرز جوش با بزرگنمایی بالاتر و ج) نمودار تغییرات درصد وزنی عناصر آلومینیوم و مس ناشی از آنالیز عنصری EDS متناظر با تصویر SEM

قبل از بررسی سطح شکست نمونه‌های نورد شده، تصویر SEM مربوط به نمونه ۳۰ درصد نورد از مقطع ND-TD در شکل ۱۰ الف آمده است. در تصویر SEM با بزرگنمایی بالاتر، یعنی شکل ۱۰ ب، مسیر آنالیز عنصری به صورت خطی در شش نقطه متمایز از سمت فلز آلومینیوم به سمت مس نشان داده شده است. از آنجا که تصویر SEM مربوط به الکترون‌های برگشتی (BSE) می‌باشد تمامی نقاط درون تصویر میکروسکوپ الکترونی روبشی مربوط به نقاط روشن‌تر مربوط به فاز غنی از مس، یعنی فاز غنی از عنصر سنگین‌تر (عدد جرمی بیشتر)، است و نقاط تیره‌تر مربوط به فاز غنی از آلومینیوم، یعنی فاز غنی از عنصر سبک‌تر (عدد جرمی کمتر)، می‌باشد [24]. برای مثال نقطه A در شکل ۱۰ ب به طور خاص مورد نظر قرار گرفته و با توجه به این که آنالیز عنصری EDS یک آنالیز نسبتاً کیفی می‌باشد [25] و همواره از فاز زمینه نیز پراش‌هایی را در

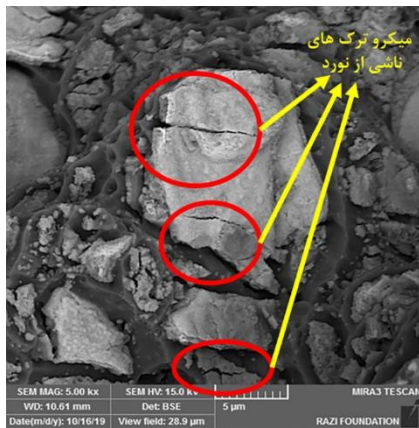
شکل ۱۳ میکروتِرک‌ها در سطح شکست نمونه ۳۰ درصد نورد در سمت آلومینیوم

می‌شود میکروتِرک‌ها در یک راستای مشخص (موازی با سطح نمونه کشش) و بیشتر از مرز بین فازهای شروع به اشاعه کرده‌اند. در نتیجه می‌توان کاهش استحکام منطقه جوش پس از فرآیند نورد (تغییر شکل پلاستیک) را به وجود آمدن میکروتِرک‌ها در مرزهای فازهای ویژه فازهای ترد (ترکیبات بین فلزی) که خود در مرز جوش دیده می‌شوند مرتبط دانست. می‌توان اینگونه بیان کرد که این میکروتِرک‌ها در حین فرآیند نورد جوانه زده و در هنگام آزمون کشش اشاعه می‌یابند.

شکل ۱۳ میکروتِرک‌های به وجود آمده روی فاز ترد غنی از مس (Al_4Cu_9) را نشان می‌دهد. همان‌طور که در این شکل دیده

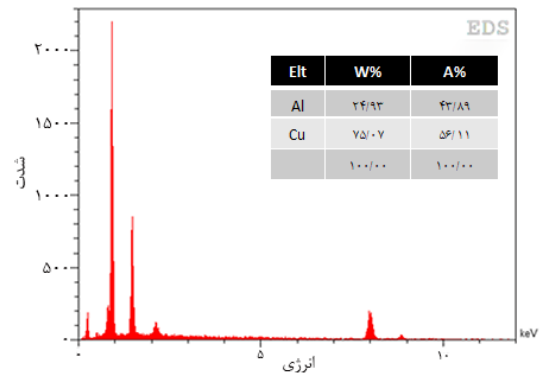
شکل ۱۱ آنالیز عنصری EDS نقطه A متناظر با تصویر SEM مربوط به شکل ۱۰ الف

نظر می‌گیرد می‌توان احتمال وجود ترکیب بین فلزی Al_4Cu_9 به عنوان یکی از مرسوم‌ترین ترکیبات بین فلزی در فرآیند دو فلز غیر مشابه آلومینیوم و مس، در نظر گرفت [26]. شکل ۱۱ به طور دقیق‌تر آنالیز عنصری نقطه A متناظر با تصویر SEM مربوط به شکل ۱۰ الف را نشان می‌دهد.

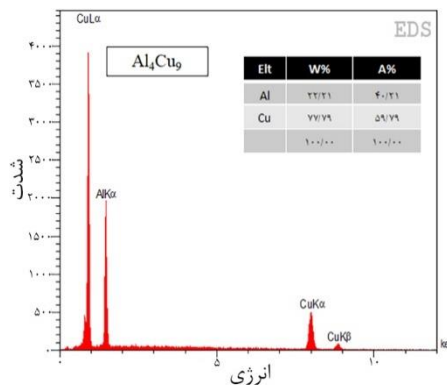
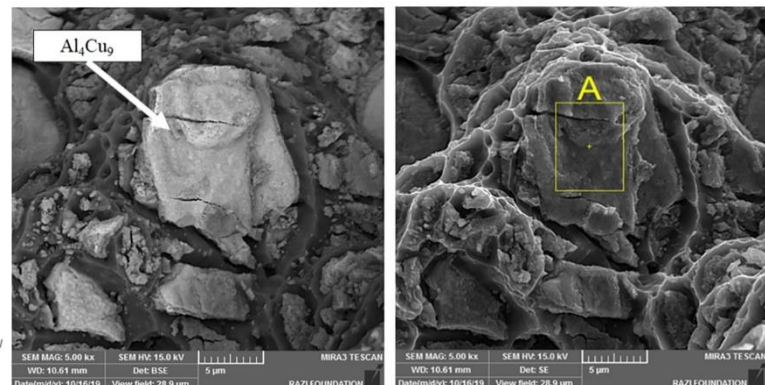
شکل ۱۲ تصاویر BSE و آنالیز EDX مربوط به سطح شکست نمونه ۳۰ درصد نورد از سمت آلومینیوم

شکل ۱۲ تصاویر SEM مربوط به سطح شکست نمونه ۳۰ درصد نورد و آنالیز عنصری نقطه A است. به منظور تفکیک فاز غنی از مس و فاز غنی از آلومینیوم، در کنار تصویر ناشی از الکترون‌های ثانویه (SE)، تصویر ناشی از الکترون‌های برگشتی (BSE) آمده است. از آنجا که در قسمت قبلی حضور فاز غنی از مس در زمینه آلومینیوم و مرز جوش به اثبات رسید، در این بخش سطح شکست در سمت آلومینیوم مورد ارزیابی قرار گرفته است. در تصویر گرفته شده از الکترون‌های ثانویه مورفولوژی و توپوگرافی سطح شکست کاملاً مشخص است. این در حالی است که تصویر ناشی از الکترون‌های برگشتی تفکیک فازهای را به خوبی انجام می‌دهد [27]. به کمک آنالیز عنصری EDS که در این شکل به صورت نقطه‌ای انجام شده است (نقطه A)، وجود فاز غنی از مس (Al_4Cu_9) در سطح شکست به اثبات می‌رسد. وجود این ترکیبات بین فلزی ترد در مرز جوش می‌تواند دلیلی بر کاهش استحکام جوش باشد [28].

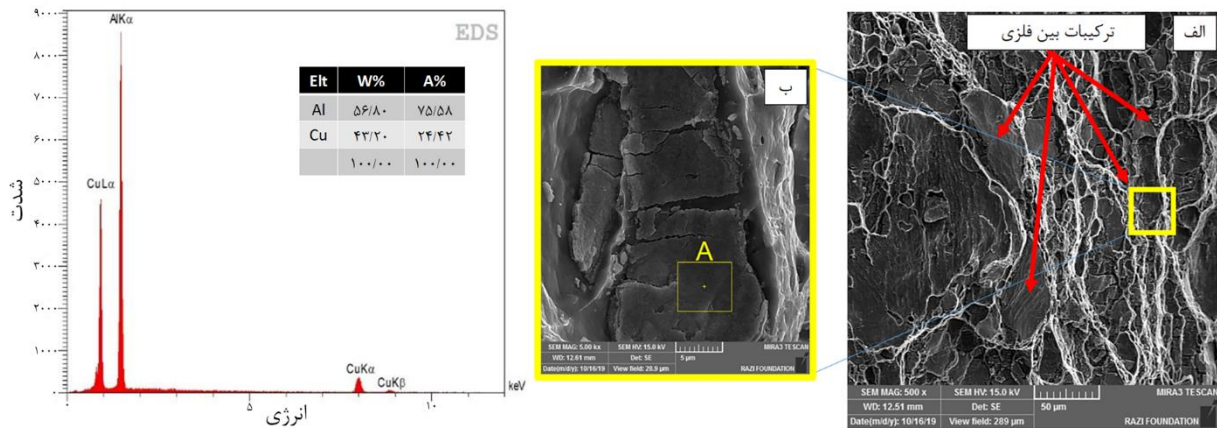
شکل ۱۴) تصاویر SE و آنالیز EDS مربوط به سطح شکست نمونه ۳۰ درصد نورد از سمت مس الف) بزرگنمایی ۵۰۰ و ب) بزرگ نمایی ۵۰۰۰

با بررسی تصویر SE از تصویر SEM سطح شکست از سمت مس از نمونه ۳۰ درصد نورد که در شکل ۱۴ نشان داده شده است می‌توان شکست نیمه ترد را مشاهده کرد. شکل ۱۴ الف شامل دیمپل‌ها (Dimples) و ترکیبات بین فلزی است که بیان‌کننده شکست نیمه ترد می‌باشد. این ترکیبات بین فلزی که در شکل ۱۴ الف با پیکان قرمز نشان داده شده‌اند در شکل ۱۴ ب با بزرگنمایی بالاتر در نقطه A مورد آنالیز عنصری EDS قرار گرفته و این بار ترکیب بین فلزی روی Al_3Cu سطح شکست به اثبات می‌رسد. میکروتِرک‌ها در روی این ترکیب بین فلزی نیز به خوبی در شکل ۱۴ الف قابل مشاهده است. این میکروتِرک‌ها که در هنگام نورد سرد جوانه زده‌اند باعث کاهش استحکام جوش در کنار افزایش استحکام مواد جوش می‌شوند [19, 28].

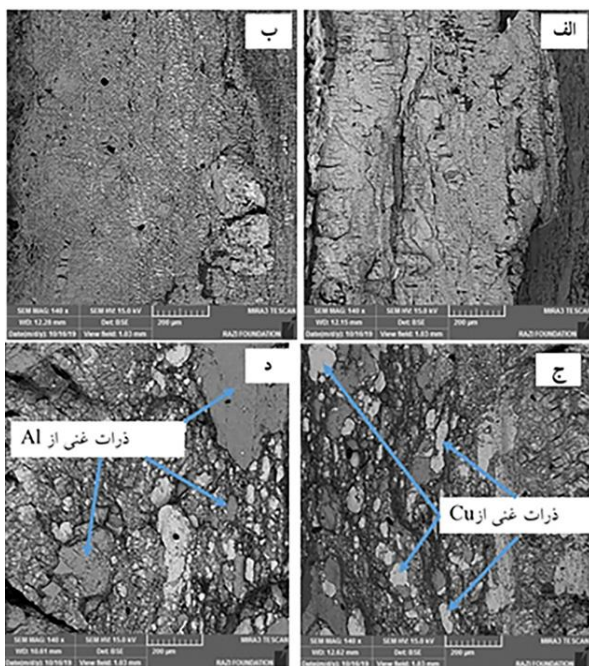
شکل ۱۵) تصاویر SEM سطح شکست نمونه الف) ۶۰ درصد نورد از سمت مس ب) ۶۰ درصد نورد از سمت آلومینیوم ج) ۳۰ درصد نورد از سمت مس د) ۳۰ درصد نورد از سمت آلومینیوم

از آنجا که در هر دو نمونه جوشکاری شده پس از فرآیند نورد، شکست در آزمون کشش در مرز جوش رخ داده است می‌توان کنترل کننده استحکام جوش را همین میکروترک‌ها دانست. همانطور که قبلاً بیان شد این میکروترک‌ها در مرز فازی یعنی مرز بین زمینه و ترکیبات میانی (ترکیبات بین فلزی) جوانه زده و در اثر تغییر شکل پلاستیک ناشی از آزمون کشش رشد می‌کنند. با توجه به این که فرآیند نورد یک فرآیند با شرایط تنش پیچیده (Complex) است، می‌تواند تعداد میکروترک‌های ایجاد شده در اثر این فرآیند با افزایش درصد کاهش در ضخامت، افزایش یابد. این مساله در شکل ۱۵ به خوبی دیده می‌شود.

با یک نگاه کلی به شکل ۱۵ درمی‌یابیم که سطح شکست برای نمونه ۳۰ درصد نورد کاملاً متفاوت با نمونه ۶۰ درصد نورد است. با توجه به این که این تصویر به کمک BSE گرفته شده است می‌توان توزیع فازها را در تصویر مشاهده کرد به طوری که فاز غنی از مس به صورت روشن‌تر و فاز غنی از آلومینیوم تیره‌تر هستند. در نمونه ۶۰ درصد نورد، پیوستگی فاز غنی از مس دیده می‌شود. این در حالی است که در نمونه ۳۰ درصد نورد، این پیوستگی وجود ندارد. برای وضوح بیشتر در نمونه ۳۰ درصد نورد فازهای غنی از مس و آلومینیوم به ترتیب در شکل‌های ۱۵ ج و د نشان داده شده است. به منظور بررسی میکروترک‌های به وجود آمده در اثر تغییر شکل پلاستیک ناشی از نورد، نمونه ۳۰ درصد نورد با نمونه ۶۰ درصد نورد در شکل ۱۶ مقایسه شده‌اند.

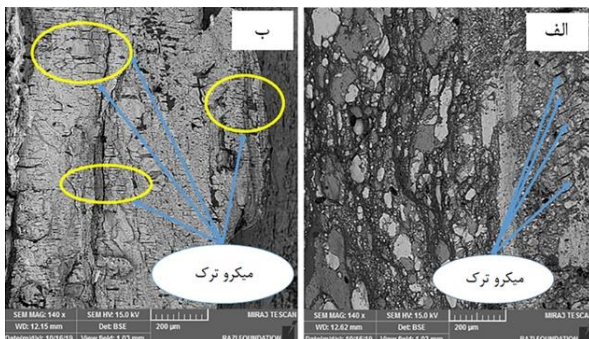
شکل ۱۶) میکروترک‌های ناشی از نورد در سطح شکست پس از آزمون کشش از سمت مس الف) نمونه ۳۰ درصد نورد ب) نمونه ۶۰ درصد نورد

همانطور که در این شکل دیده می‌شود با افزایش میزان کاهش در سطح مقطع در فرآیند نورد سرد، تعداد میکروتورک‌ها افزایش یافته‌است. این افزایش تعداد میکروتورک‌ها سبب کاهش استحکام نمونه در تست کشش شده است (به شکل ۸ رجوع کنید).

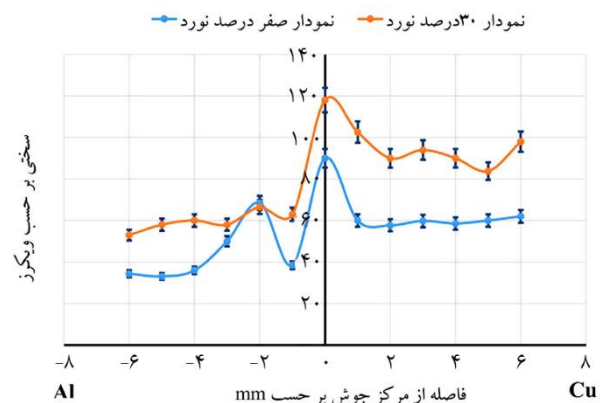
شکل ۱۷) نمودار سختی ویکرز بر حسب فاصله از مرکز جوش

شکل ۱۷ نمودار سختی مقطع TD-ND در مرکز جوش را برای نمونه جوشکاری شده قبل از نورد (نمونه‌ی صفر درصد نورد) و نمونه ۳۰ درصد نورد نشان می‌دهد. در این نمودار بالاتر بودن سختی فلز مس نسبت به آلومینیوم در هر دو نمونه به خوبی قابل مشاهده است. یعنی در این نمودار هر چه از سمت چپ (فلز آلومینیوم) به سمت راست (فلز مس) حرکت کنیم سختی افزایش می‌یابد. این افزایش سختی از آلومینیوم به مس را می‌توان به انرژی نقص در چیده شدن (SFE) این دو فلز مربوط دانست. از آنجا که انرژی نقص در چیده شدن مس پایین‌تر از فلز آلومینیوم است، پس سختی مس بالاتر از آلومینیوم می‌باشد^[23]. نکته قابل اهمیت در این نمودار تأثیر تغییر شکل پلاستیک ناشی از نورد سرد بر سختی هر دو فلز است. دیده می‌شود که نمودار سختی نمونه ۳۰ درصد نورد شده نسبت به نمونه فقط جوشکاری شده (صفر درصد نورد) بالاتر است. دلیل افزایش سختی ناشی از تغییر شکل پلاستیک همان کارسختی و یا افزایش چگالی نایجایی‌ها در اثر تغییر شکل پلاستیک است. نکته دیگر در این نمودار، پیکی است که در مرکز جوش دیده می‌شود. این پیک می‌تواند ناشی از اندازه‌گیری سختی روی یکی از ترکیبات میانی (ترکیبات بین فلزی) مانند Al_4Cu_9 و Al_3Cu ، که وجود آن‌ها در مرز جوش در قسمت‌های قبلی اثبات شد.

جالب‌ترین نکته در این نمودار پیکی است که در ۲ میلی‌متری از مرکز جوش به سمت Al رخ داده است. این افزایش ناگهانی سختی ناشی از اندازه‌گیری آن روی یکی از ترکیبات بین فلزی است که باز هم در قسمت‌های قبلی ثابت شد که علاوه بر مرز جوش در سمت آلومینیوم تشکیل می‌شوند.
