مطالعه‌ی تجربی رفتار خوردگی ورق‌های چندلایه‌ی فلزی بعد از شکل دهی توسط لیزر

مقاله پژوهشی کامل

Experimental study on corrosion behavior of multi-layered sheet metals after laser forming

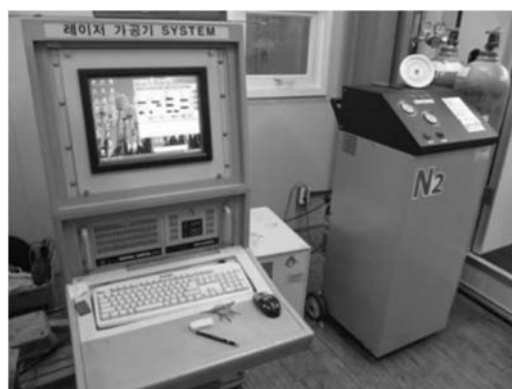
Fig. 2 Laser equipment

شکل 2 دستگاه لیزر

ایجاد شده است (شکل 2). این نوع لیزر علیرغم بازده بالا، مصرف توان کمی دارد. از پرتوی لیزر نوع موج پیوسته¹ استفاده شده است. بیشینه‌ی توان قابل‌دسترس، 200 وات در 6 آمپر و با طول موج 1.07 میکرومتر است. بیشینه‌ی قطر پرتوی لیزر در هد دستگاه 20 میلی‌متر و در موقعیت کانونی 0.08 میلی‌متر است. به منظور کنترل مسیر لیزر روی نمونه‌ها از روبش‌کننده‌ی مدل هاری‌اسکن@20² ساخت شرکت اسکن‌لب³ آلمان استفاده شده است.

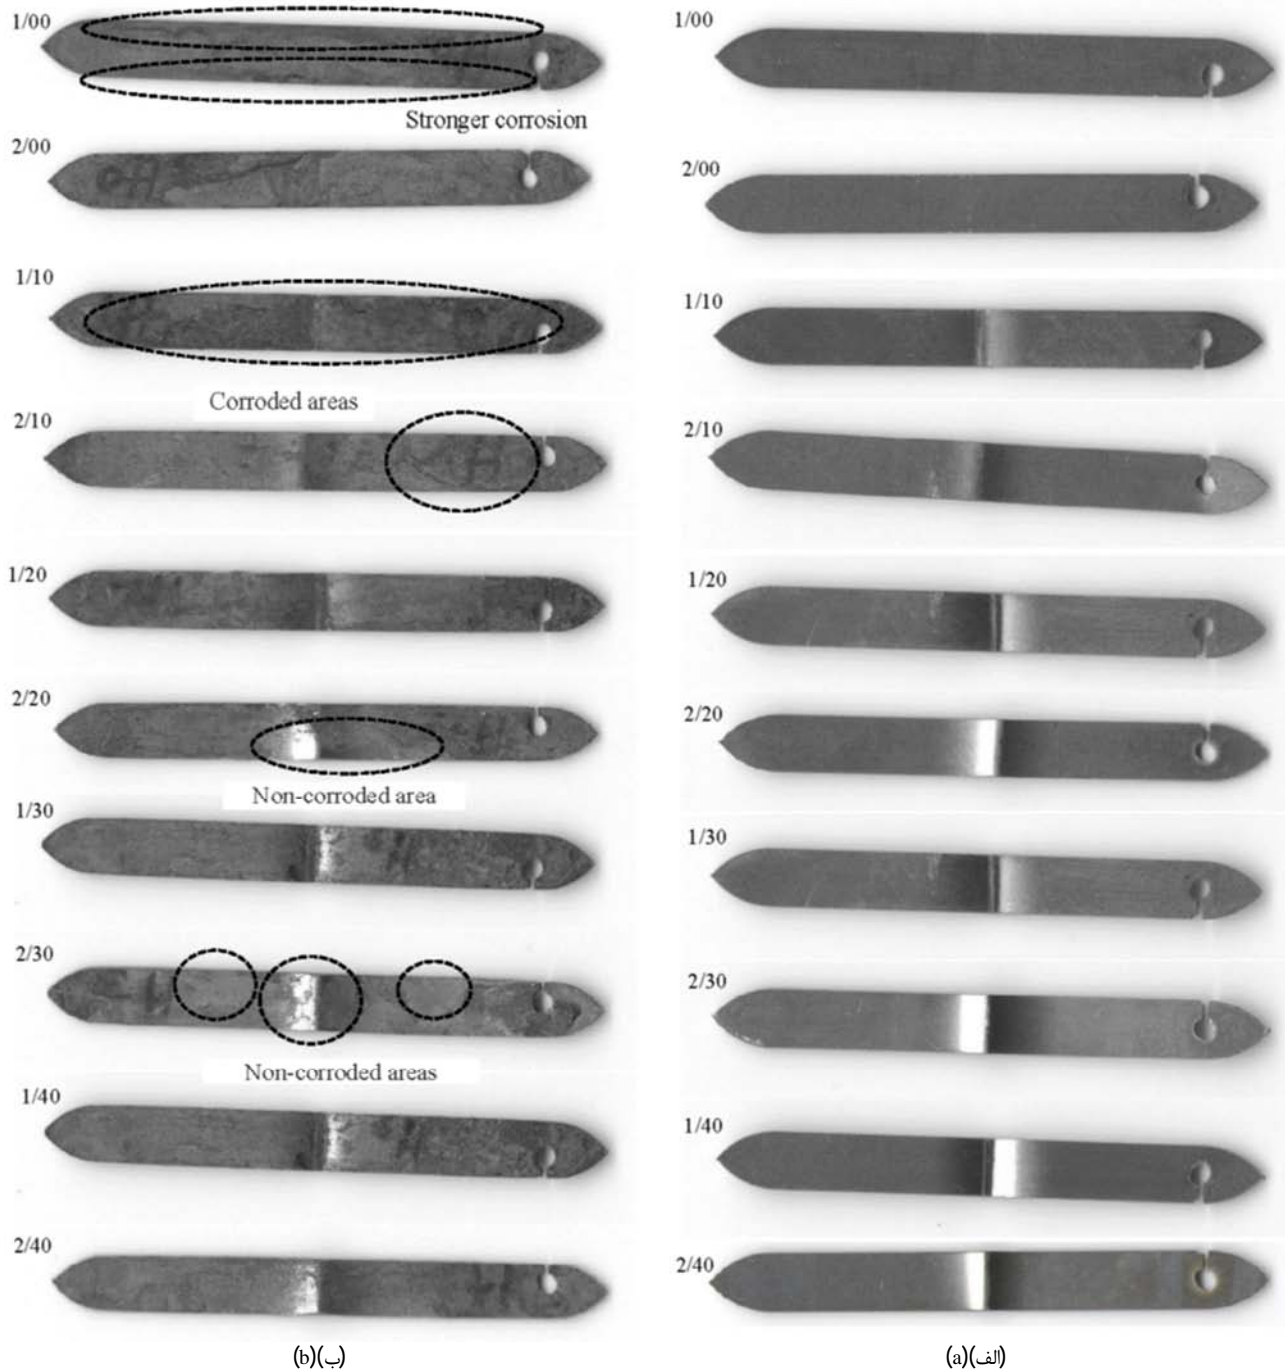
Fig. 8 Three layered sheet specimens; (a) before salt spray test, (b) after salt spray test

شکل 8 نمونه‌های ورق سه‌لایه؛ (الف) پیش از آزمون افشانه‌ی آب و نمک، (ب) پس از آزمون افشانه‌ی آب و نمک

شکل 8 نمونه‌های خوردگی ورق سه‌لایه قبل و بعد از انجام 100 ساعت آزمون را نشان می‌دهد. رقم اول از چپ بیان‌گر دو سطح ورق سه‌لایه است. عدد 1 سمت در معرض لیزر و عدد 2 سمت دور از پرتوی لیزر را نشان می‌دهد. دو رقم دوم نام نمونه‌ها از چپ، تعداد دفعات عبور لیزر را بیان می‌کنند.

بررسی نمونه‌ها پس از 100 ساعت آزمون، حاکی از تفاوت خوردگی در دو سمت ورق سه‌لایه است. با توجه به یکسان بودن جنس لایه‌های فولاد در دو سمت ورق سه‌لایه، تنها تفاوت آن‌ها در عبور پرتوی لیزر است. بررسی نمونه‌ی بدون عبور لیزر (نمونه‌ی 1/00) نشان می‌دهد که خوردگی می‌تواند علاوه بر لایه‌ی فولاد، در لایه‌ی مس هم اتفاق بیفتد. با توجه به شدت خوردگی مس در ورق دولایه، به نظر می‌رسد آغاز خوردگی در نمونه‌ی سه‌لایه بدون عبور لیزر از مس باشد. به بیان دیگر خوردگی از مس آغاز می‌شود و به فولاد نشر پیدا کند. همان‌طور که در شکل مشاهده می‌شود در دو سمت نمونه که به لایه‌ی میانی مس نزدیک‌تر هستند، خوردگی بیشتری مشاهده می‌شود.

نتایج برای نمونه‌ی با 10 بار عبور لیزر متفاوت است. در سمتی که لیزر از آن عبور نکرده است خوردگی کمی به صورت موضعی مشاهده می‌شود (نمونه‌ی 2/10). سمت در معرض لیزر دچار خوردگی شدیدتری شده است. آغاز خوردگی در این نمونه علاوه بر لایه‌ی مس، از ناحیه‌ی متأثر از حرارت نیز بوده است. عبور پرتوی لیزر تغییرات دمایی شدیدی در نمونه ایجاد می‌کند. این افزایش و کاهش دما با نرخ بسیار زیاد می‌تواند منجر به تغییر ریزساختار و شرایط سطحی نمونه ورق شود. به عنوان مثال می‌توان اکسیداسیون را از تغییرات سطحی ناشی از عبور لیزر نام برد. به وضوح کاهش کیفیت سطح ناشی از اکسیداسیون، مقاومت خوردگی را کاهش می‌دهد. درواقع خوردگی با سرعت بالاتری آغاز می‌شود و در نهایت به سایر نقاط ماده نشر پیدا می‌کند.

بررسی نمونه‌ی با 20 بار عبور لیزر از موضعی بودن خوردگی در لایه‌ی دور از پرتوی لیزر خبر می‌دهد (نمونه‌ی 2/20). همان‌طور که در شکل مشاهده می‌شود خوردگی تنها در بخشی از این لایه گسترش یافته است و

بخش‌های مشخص شده در نمونه‌ی 2/30، نواحی بدون خوردگی در این لایه‌ی نمونه را مشخص می‌کنند. همان‌طور که در نمونه‌ی 1/30 مشاهده می‌شود خوردگی به صورت یکنواخت تمام سطح این لایه را پوشانده است. طبق آن چه پیش از این بیان شد، یکی از آثار احتمالی عبور لیزر از روی سطح ماده تغییر ریزساختار است. به همین منظور نمونه‌ی با 30 بار عبور لیزر برای متالوگرافی انتخاب شد. ملاک انتخاب نمونه بر این اساس است که نمونه‌ی انتخابی تعداد دفعات عبور لیزر متوسطی نسبت به کمینه و بیشینه تعداد دفعات عبور نمونه‌های مختلف داشته باشد. شکل 9 ریزساختار ورق سه‌لایه با 30 بار عبور لیزر را نشان می‌دهد.
